Reduktion von Schadstoffeinträgen aus Altlasten – Positivbeispiele für die Haldensanierung im Freiburger Raum

Das Altlastenprojekt SAXONIA

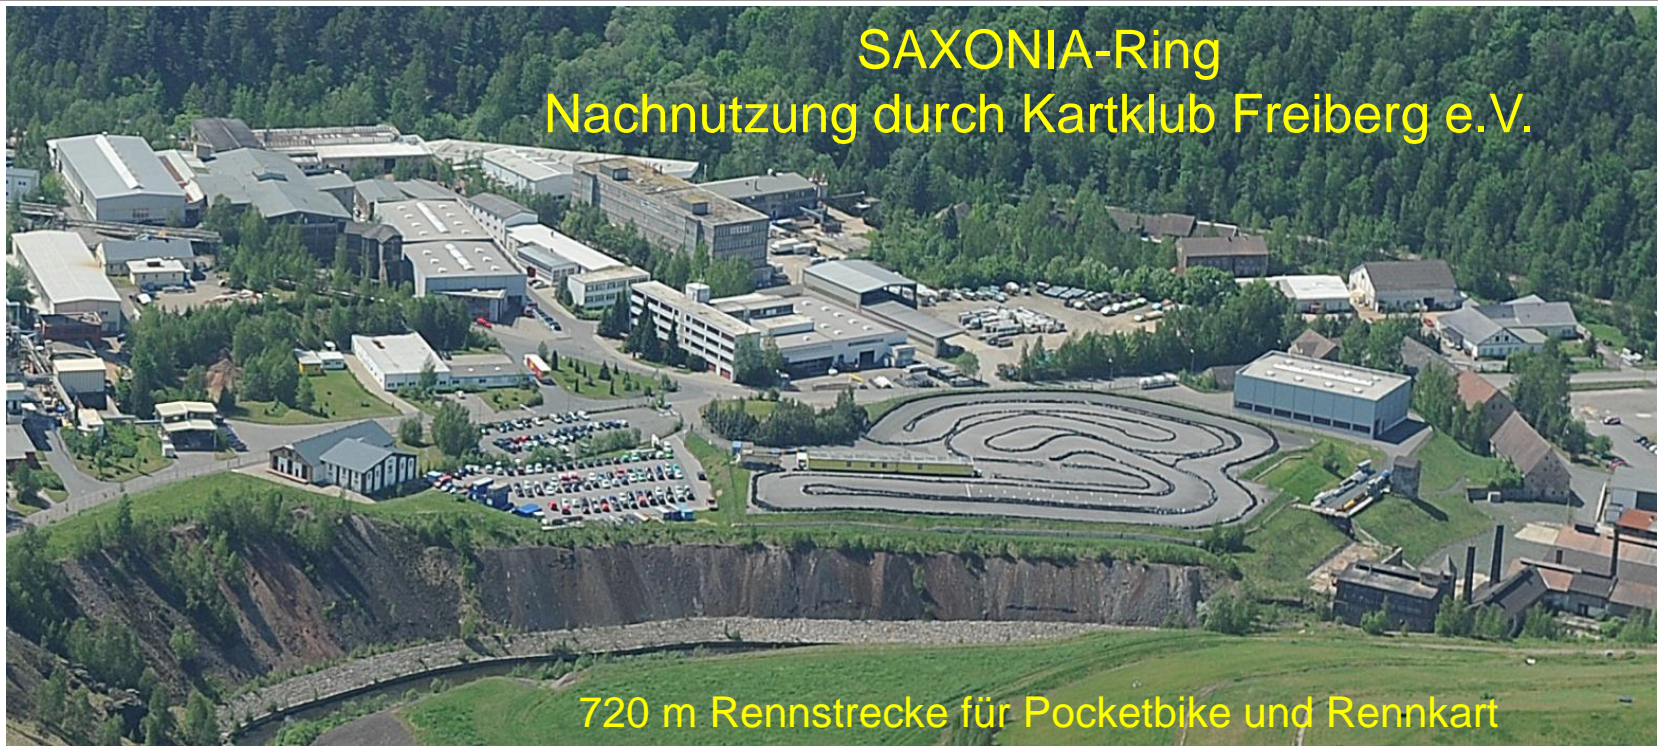
Sanierung „Arsenhütte“: 931 T€

Flächenhafte Rissbildung

1. **1993:** Abriss der Anlagen und Verbringung von ca. 10.000 m³ **Abbruchmassen** vorrangig vor Ort, 250 t **Flugstäube** in Untertagedeponie
2. **1993:** 0,50 cm temporäre Abdeckung
3. **1994/95:** Planungen zur Sicherung
4. **2001:** Aufbringen einer Asphaltdecke (nur 8 cm)
5. **2013:** erste Sanierung der Asphaltoberfläche

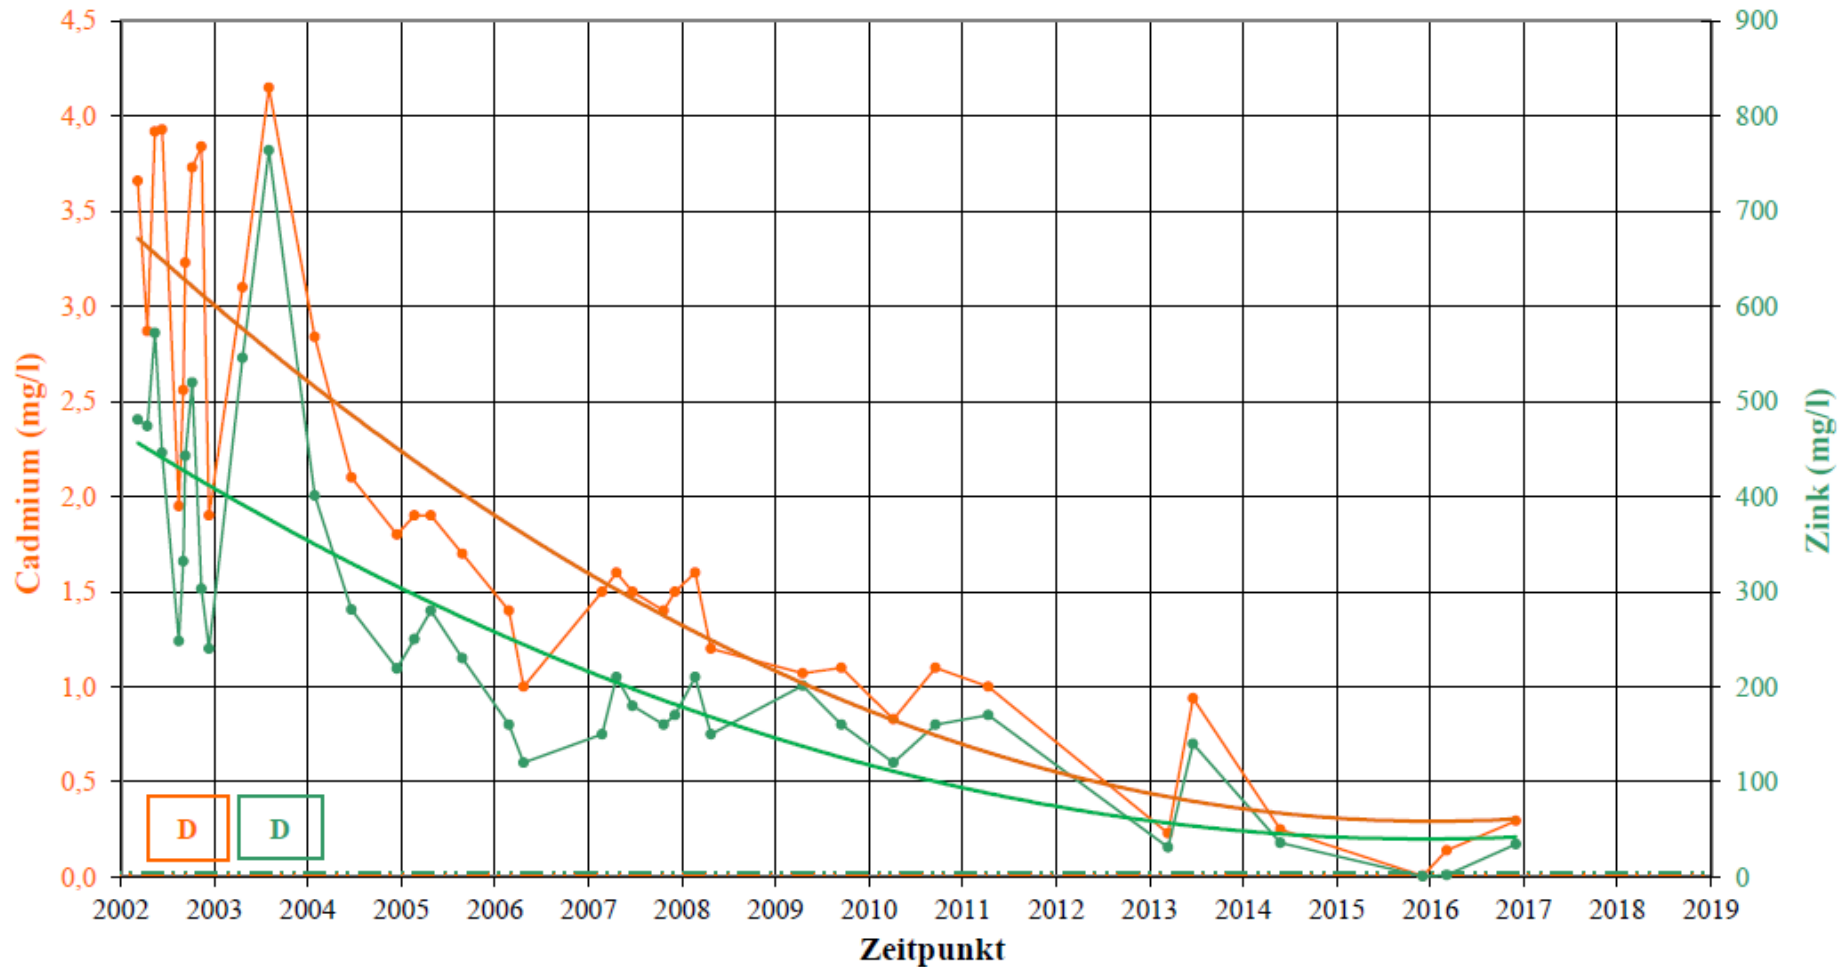
MP 2700: Entwicklung der Gehalte an Cadmium und Zink

Abstrom - Haldenkomplex

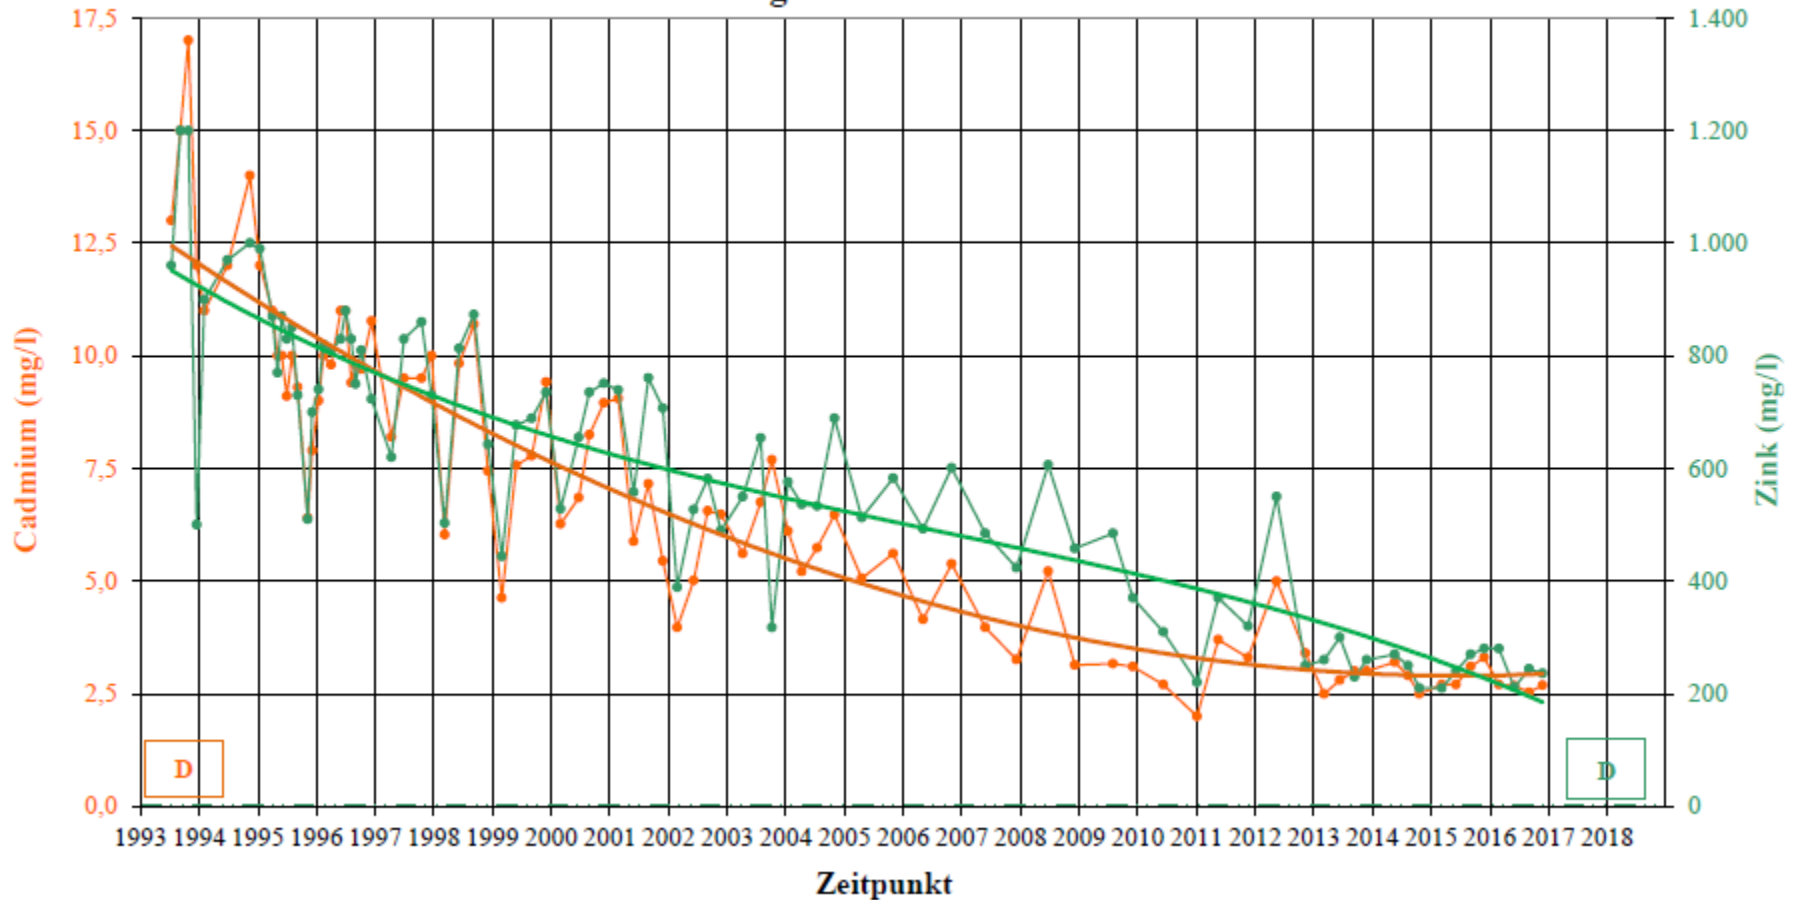
MP 2402: Entwicklung der Gehalte an Cadmium und Zink

Abstrom – Absetzbecken (Wernerrösche)
