Arbeitsgemeinschaft für die Reinhaltung der Elbe

Ergebnisse der Elbe-Längsprofilbefliegung von der Quelle bis Lauenburg

- Frühjahrshochwasser 2006 -

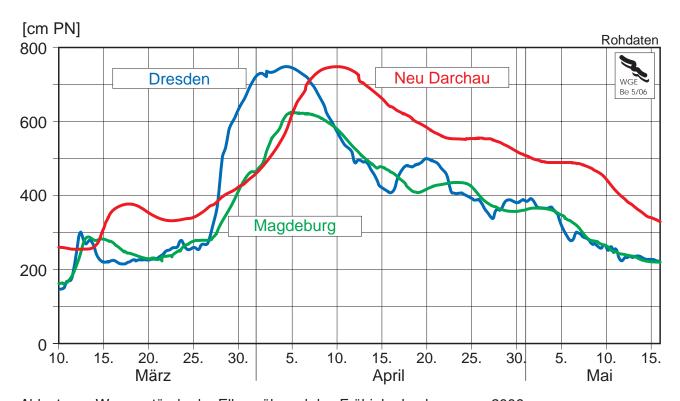
Abb. 1 Wasserstände der Elbe während des Frühjahrshochwassers 2006

Der Pegel Dresden stieg ab dem 27. März schnell an und erreichte am 31. März die höchste Alarmstufe 4 (700 cm; **Abb. 1**). Der Hochwasserscheitel bei Dresden blieb aber am 4. April mit 749 cm rd. 2 m unter dem Höchstwert vom August 2002.

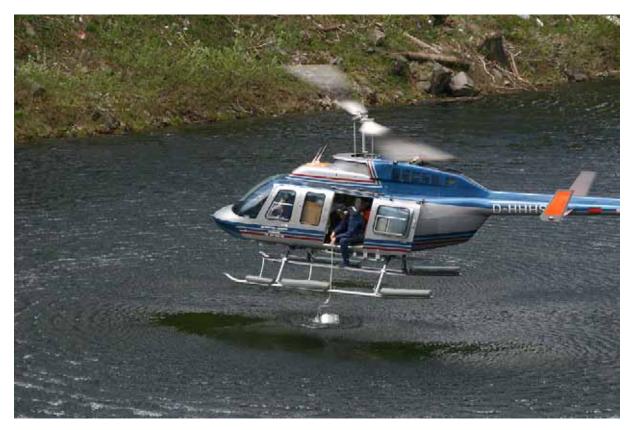
Abb. 2 Beprobung der Elbe mit dem Hubschrauber bei Spindler Mühle im tschechischen Bereich

mit der Kombiwasserschöpfer weitgehend zugentlastet bis unter die Wasseroberfläche abgelassen werden kann (Abb. 2). In dem Kombiwasserschöpfer sind die verschiedenen Probenahmeflaschen für die einzelnen Messgrößengruppen eingespannt. Nach Befüllung der Flaschen wird der Kombiwasserschöpfer wieder an Bord gezogen und die aktuelle Wassertemperatur gemessen, die von dem Co-Piloten neben der Entnahmezeit protokollarisch festgehalten wird. Während des Weiterfluges zur nächsten Probenahmestelle werden die befüllten Flaschen verschlossen und gegen den neuen Leergutsatz ausgetauscht. Gleichzeitig findet eine fotografische Dokumentation der Elbestrecke statt.

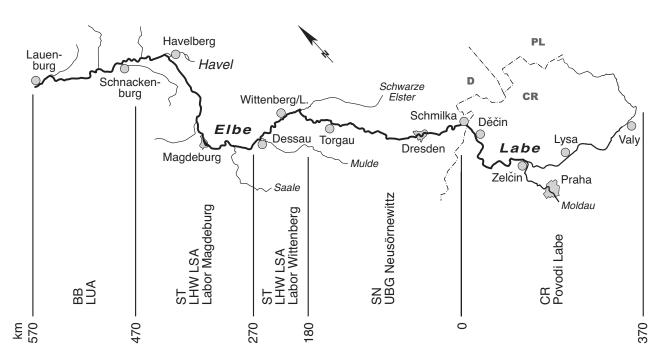
Abb. 3 Beprobter Abschnitt der Elbe am 5./6. April 2006 und die beteiligten Länder-Labore

In **Abb. 3** ist die Elbe mit ihren wichtigsten Nebenflüssen von Spindler Mühle bis Lauenburg grafisch dargestellt. In dieser Auftragung wurden die Zuständigkeitsbereiche der einzelnen beteiligten Laboratorien gekennzeichnet. Bei erheblichen Messwertsprüngen im Längsprofil der Elbe sollte immer auch ein prüfender Blick in diese Abbildung geworfen werden. Er gibt Auskunft, ob ober- oder unterhalb der Auffälligkeit ein Laborwechsel vorlag oder nicht.

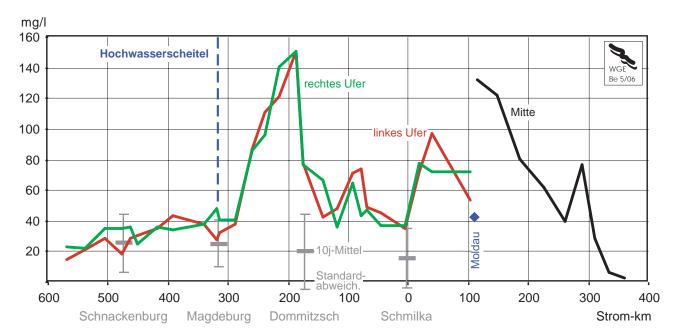
Abb. 4 Abfiltrierbare Stoffe - Längsprofil der Elbe 5./6. April 2006

Zusätzlich wurde in der **Abb. 4**, in der die Abfiltrierbaren Stoffe im beprobten Längsprofilabschnitt aufgetragen sind, auch die örtliche Lage des Hochwasserscheitels während der Befliegung eingetragen. Es wird deutlich, dass zum Zeitpunkt der Befliegung der Hochwasserscheitel in etwa in der Mittleren Elbe bei Magdeburg angetroffen wurde.

Aus den Auftragungen der Untersuchungsergebnisse für Abfiltrierbare Stoffe wird ersichtlich, dass die Elbe kurz unterhalb des Quellbereiches zunächst sehr schwebstoffarm ist, dann aber schon bald im weiteren Verlauf eine deutliche Befrachtung erfährt. Kurz vor der Moldaueinmündung wurde eine Konzentration von über 130 mg/l Abfiltrierbare Stoffe gemessen. Der danach folgende deutliche Abfall kann auf die Einmischung schwebstoffärmeren Moldauwassers zurückgeführt werden. Der Spitzenwert mit rd. 150 mg/l Abfiltrierbarer Stoffe wurde im weiteren Verlauf in etwa bei

Pretzsch im deutschen Abschnitt der Elbe bei Strom-km 185 festgestellt. Bemerkenswerter Weise befand sich diese Belastungsspitze oberhalb des Hochwasserscheitels; normalerweise treten im aufsteigenden Ast einer Hochwasserwelle die höchsten Schwebstoffkonzentrationen auf.

Insgesamt betrachtet müssen die festgestellten Gehalte an Abfiltrierbaren Stoffen zumindest in einigen Bereichen des beprobten Längsprofils als "erhöht" eingeordnet werden.

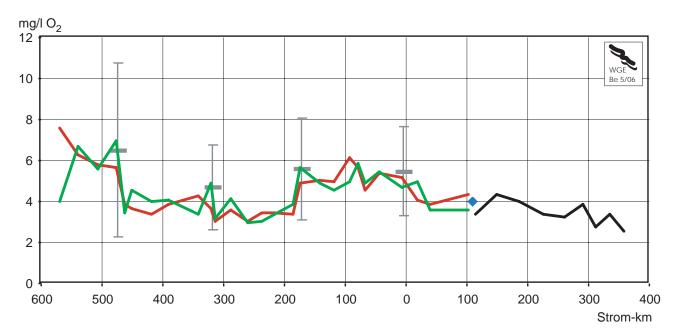
Abb. 5 Zehrung₇ - Längsprofil der Elbe 5./6. April 2006

In den beiden Abbildungen ist jeweils der biochemische Sauerstoffbedarf nach einer 7- bzw. 14tägigen Bebrütung der Wasserproben aufgetragen. Im Vergleich mit langjährigen Mittelwerten wird deutlich, dass die Belastung mit

biochemisch abbaubaren Stoffen weitgehend "unauffällig" war. Generell ist ein leichter Anstieg von Spindler Mühle bis zum Lauenburg zu verzeichnen. Das entspricht normalen Verhältnissen.

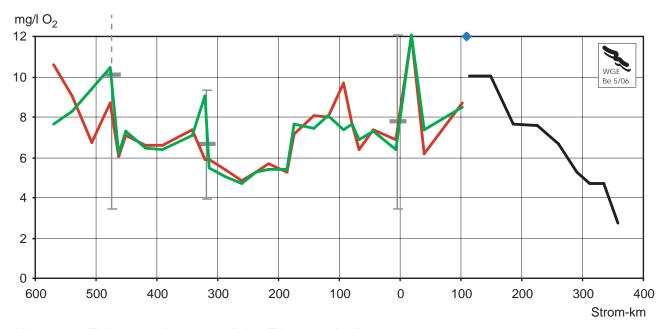
Abb. 6 Zehrung₁₄ - Längsprofil der Elbe 5./6. April 2006

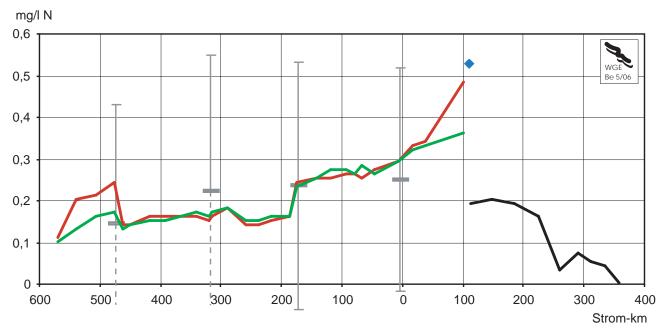
Abb. 7 Ammonium - Längsprofil der Elbe 5./6. April 2006

Im tschechischen Abschnitt der Elbe ist erkennbar, dass nach der Einmischung des Moldauwassers die Ammonium-Gehalte in der Elbe sprunghaft ansteigen, dann aber im weiteren Verlauf vermutlich aufgrund von Nitrifikations- und Verdünnungsprozessen allmählich wieder zurückgehen. Die Moldau war offensichtlich zum Zeitpunkt der Beprobung mit

nicht bzw. nicht vollständig gereinigten Abwässern belastet. Die im deutschen Abschnitt festgestellten Ammonium-Befunde sind im Vergleich zu den 10jährigen Mittelwerten der Messstationen Schmilka, Dommitzsch, Magdeburg und Schnackenburg "unauffällig".

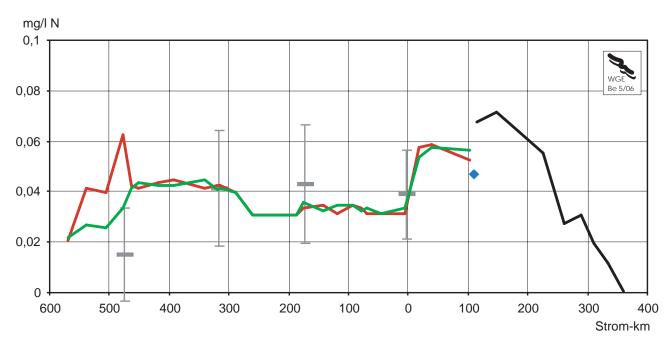
Abb. 8 Nitrit - Längsprofil der Elbe 5./6. April 2006

Aus dem Kurvenzug für Nitrit ist erkennbar, dass im tschechischen Abschnitt der Elbe in Fließrichtung eine steile Zunahme der Nitritgehalte stattfindet. Ab Einmündung der Moldau gehen die Nitritgehalte in der Elbe einen kleinen Sprung aufgrund der Verdünnungswirkung zurück. Ebenso wie beim Ammonium liegen auch die festgestellten Nitritgehalte im deutschen Abschnitt der Elbe im Bereich der üblichen Streubreite der Messwerte. Daher können diese Werte als "unauffällig" eingestuft werden.

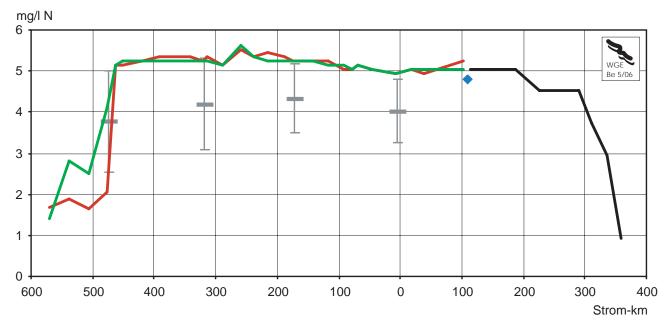
Abb. 9 Nitrat - Längsprofil der Elbe 5./6. April 2006

Im betrachteten Längsprofilabschnitt nimmt der Nitratgehalt unterhalb der Elbequelle zunächst von unter 1 mg/l N auf rd. 5 mg/l N deutlich zu. Im weiteren Verlauf wird dieses Niveau in etwa bis Strom-km 480 auf deutschem Gebiet gehalten. Die Ursache für die danach eintretende steile Abnahme des Nitratgehaltes konnte bisher nicht abschließend ge-

klärt werden. Gegenüber den langjährigen Mittelwerten der vier deutschen Messstationen befinden sich die festgestellten Nitratgehalte nur knapp innerhalb der oberen Streubereiche. Vermutlich aufgrund verstärkter Auswaschungen müssen daher die festgestellten Nitratwerte als "gering erhöht" angesprochen werden.

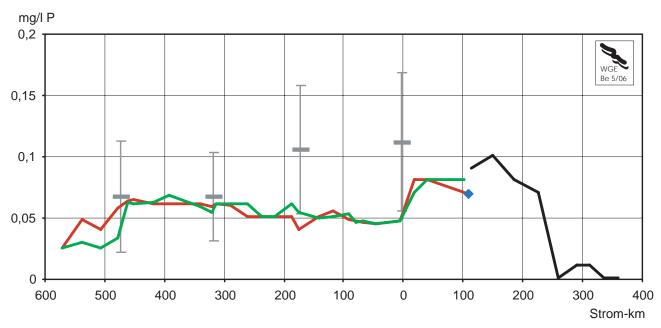
Abb. 10 o-Phosphat - Längsprofil der Elbe 5./6. April 2006

Unterhalb der Elbequelle sind die o-Phosphatgehalte zunächst recht gering ausgeprägt. Sie nehmen im weiteren Verlauf dann allerdings recht deutlich zu und erreichen ihre höchsten Werte in der Elbe kurz vor der Einmündung der Moldau. Im deutschen Abschnitt der Elbe liegen die Werte gegenüber dem Maximumwert auf ungefähr hälftigem Niveau. Erst im

Unterlauf der Mittleren Elbe nehmen die o-Phosphatgehalte weiter ab. Gemessen an den längjähren Mittelwerten befinden sich die aktuellen Befunde eher im unteren Streubereich. Die während der Längsprofil-Befliegung festgestellten Konzentrationen sind daher als "unauffällig" zu bewerten.

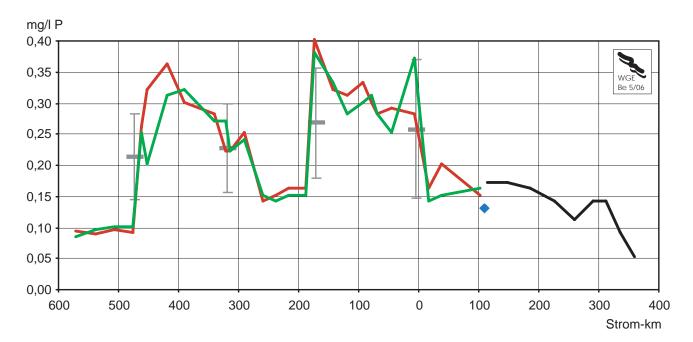
Abb. 11 Gesamt-Phosphor - Längsprofil der Elbe 5./6. April 2006

Im Verlauf des Längsprofils, insbesondere aber im deutschen Abschnitt der Elbe, sind die Gesamt-P-Werte relativ unstet. Der auffällige Rückgang der Gehalte in der Mittleren Elbe zwischen Strom-km 173 (Dommitzsch) und 287 (Breitenhagen) und dann noch einmal ab Strom-km 416 (Sandau) kann derzeit nicht plausibel erklärt werden. Gegenüber den langjährigen Mittelwerten der vier deutschen Messstationen befinden sich die festgestellten Gesamt-P-Gehalte weitgehend innerhalb der jeweiligen Messwert-Streubereiche. Die Befunde können somit von ihrem Konzentrationsniveau her als "unauffällig" eingestuft werden.

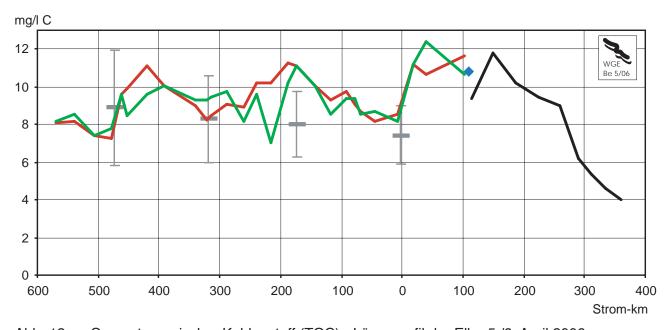
Abb. 12 Gesamtorganischer Kohlenstoff (TOC) - Längsprofil der Elbe 5./6. April 2006

Der Gesamtorganische Kohlenstoff, der den partikulär gebundenen und gelösten organischen Kohlenstoff umfasst, weist erwartungsgemäß unterhalb der Elbequelle die geringsten Werte auf. Auch der allmähliche Anstieg der Gehalte mit zunehmender Entfernung von der Quelle ist als "flusstypisch" anzusprechen. Im weiteren Verlauf des Längsprofils bewegen sich die Konzentrationen innerhalb der Streubreite der langjährigen Mittelwerte; sie sind damit weitgehend "unauffällig". Ein Anstieg der TOC-Gehalte im Bereich der höchsten Schwebstoff-Konzentrationen wurde nicht festgestellt.

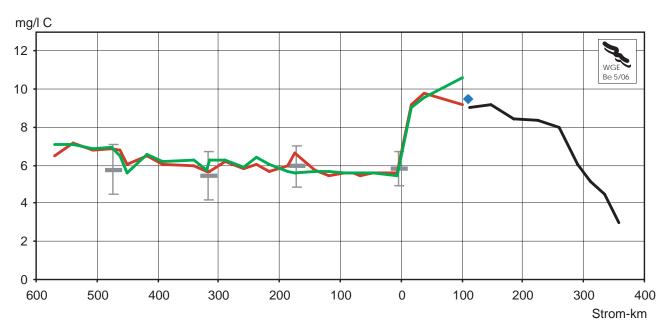
Abb. 13 Gelöster organischer Kohlenstoff (DOC) - Längsprofil der Elbe 5./6. April 2006

Die Gehalte des gelösten organischen Kohlenstoffs nehmen zunächst im Verlauf des tschechischen Längsprofils von der Quellnähe zur Staatsgrenze zu. Ab deutschem Elbeabschnitt fallen die Konzentrationswerte um rd. 2 mg/l C sprunghaft ab. Möglicherweise ist diese Änderung im Zusammenhang mit dem Labor-

wechsel zu sehen. Im weitern Verlauf des deutschen Längsprofils sind die DOC-Werte recht gleichförmig und leicht ansteigend ausgeprägt. Sie zeigen eine gute Übereinstimmung mit den von den vier Messstationen bekannten langjährigen Mittelwerten. Sie sind damit "unauffällig".

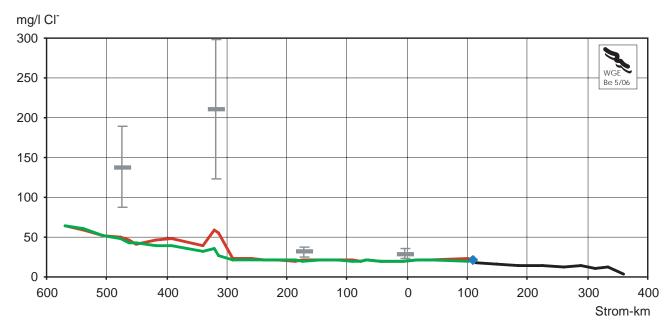
Abb. 14 Chlorid - Längsprofil der Elbe 5./6. April 2006

Als weitgehend konservativer Stoff unterliegt Chlorid unmittelbar dem Verdünnungseffekt durch die Hochwasserwelle. Die insgesamt sehr gleichförmigen Werte, die ab Spindler Mühle bis Lauenburg leicht ansteigen, liegen unter den entsprechenden langjährigen Mittelwerten und deren unteren Messwert-Streubereichen. Der bei normalen Oberwasserverhältnissen sehr deutlich ausgeprägte Einfluss des chloridhaltigen Saalewassers auf das Elbewasser ist nur noch schwach erkennbar. Die Saale mündet in etwa bei Strom-km 290 linksseitig in die Elbe.

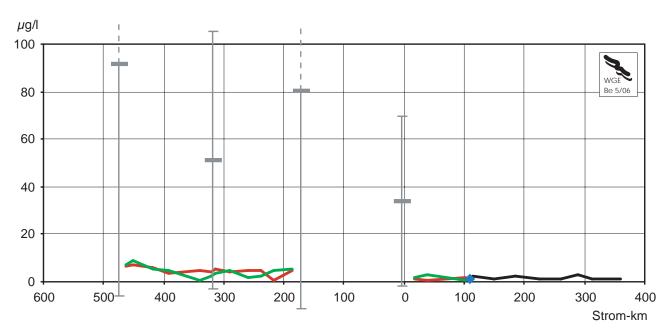
Abb. 15 Chlorophyll-a - Längsprofil der Elbe 5./6. April 2006

Insgesamt betrachtet liegen die Chlorophyll-a-Gehalte im Längsprofil der Elbe auf einem sehr niedrigen Niveau. Der Jahreszeit entsprechend sind zwar grundsätzlich recht geringe Werte zu erwarten gewesen; der Verdünnungseffekt durch die hohe Wasserführung, der sich beispielsweise in den o-Phosphat-Werten (s. o.) widerspiegelt, scheint sich aber zusätzlich auf

die Chlorophyll-a-Gehalte ausgewirkt zu haben. Gegenüber den langjährigen Mittelwerten an den vier deutschen Messstationen, die auch Winterwerte mit berücksichtigen, liegen die aktuellen Befunde sehr niedrig; sie bewegen sich im Bereich des unteren Messwert-Streubereiches.

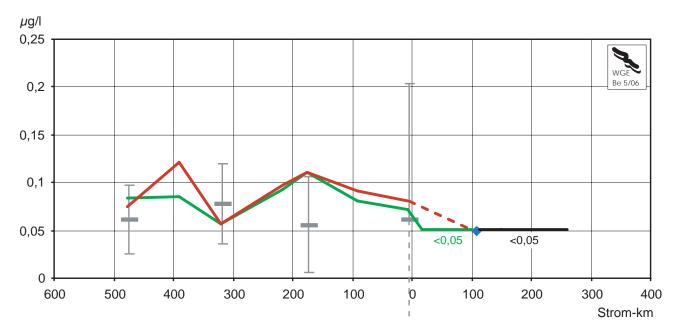
Abb. 16 Quecksilber - Längsprofil der Elbe 5./6. April 2006

Der säurelösliche Anteil des Quecksilbers in den unfiltrierten Wasserproben liegt im Bereich des tschechischen Elbeabschnittes unterhalb der Bestimmungsgrenze von 0,05 $\mu g/l$. Im weiteren Verlauf des Stromes liegen die Werte nur

geringfügig höher. Insgesamt betrachtet bewegen sich die festgestellten Befunde innnerhalb der Standardabweichungen der langjährigen Mittelwerte. Sie sind damit weitgehend "unauffällig".

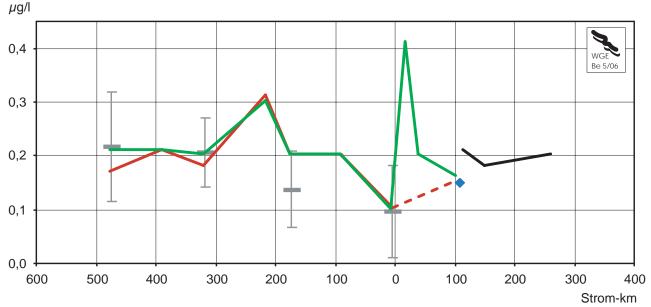
Abb. 17 Cadmium - Längsprofil der Elbe 5./6. April 2006

Von ihrer Konzentration her ähneln sich die Cadmium-Werte innerhalb des beprobten Elbelängsprofils. Lediglich oberhalb der Staatsgrenze auf tschechischem Gebiet und im Bereich der stärksten Schwebstoffführung auf deutschem Gebiet wurde jeweils eine kleine Belastungsspitze festgestellt. Aus diesem Grunde werden die Cadmium-Gehalte als "gering erhöht" eingestuft. Der überwiegende Teil der festgestellten Befunde bewegt sich jedoch im Rahmen der Standard-Abweichungen der langjährigen Mittelwerte.

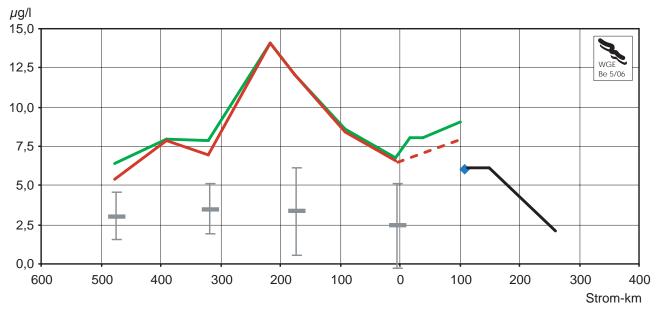
Abb. 18 Blei - Längsprofil der Elbe 5./6. April 2006

Die höchsten Blei-Gehalte sind im Bereich der stärksten Schwebstoffführung auf deutschem Gebiet zu verzeichnen. Gegenüber den von den vier Messstationen her bekannten langjährigen Mittelwerten und deren Standardabweichungen spiegeln die festgestellen Blei-Befunde eine "geringfügige Erhöhung" wider.

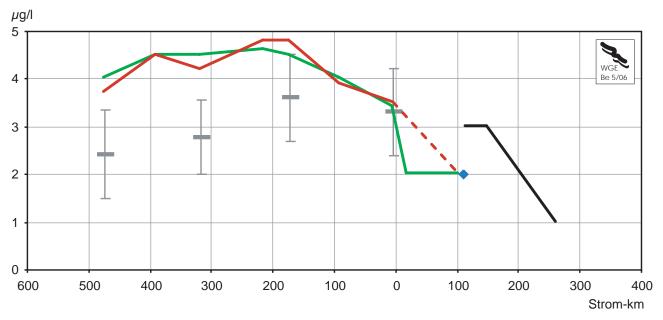
Abb. 19 Arsen - Längsprofil der Elbe 5./6. April 2006

Im stromabgerichteten Verlauf des beprobten Längsprofils ist zunächst eine Zunahme der Arsen-Gehalte zu verzeichnen. Unterhalb von Strom-km 180 auf deutschem Gebiet ist dann die Arsen-Konzentration eher gleichförmig ausgeprägt. Der sprunghafte Rückgang der Werte knapp unterhalb der Einmündung der Moldau ist wahrscheinlich auf eine entsprechend geringere Belastung des Moldauwassers zurückzuführen. Gemessen an den langjährigen Mittelwerten der vier deutschen Messstationen müssen die festgestellten Befunde ab Dommitzsch und weiter stromab als "geringfügig erhöht" eingestuft werden.

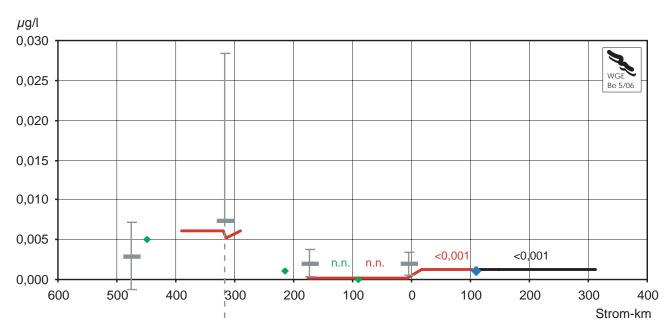
Abb. 20 β-HCH - Längsprofil der Elbe 5./6. April 2006

Im tschechischen Elbeabschnitt liegen die β -HCH-Gehalte unterhalb der Bestimmungsgrenze und im anschließenden deutschen Abschnitt zunächst unterhalb der Nachweisgrenze. Im weiteren Verlauf treten schließlich Werte um 5 ng/l auf, die als recht niedrig eingestuft werden können. Ein zusätzlicher Hochwasser-bedingter Einfluss aus der Mulde ist im Elbewasser nicht erkennbar. Gemessen an den langjährigen Mittelwerten der vier deutschen Messstationen sind die β -HCH-Gehalte insgesamt betrachtet "unauffällig".

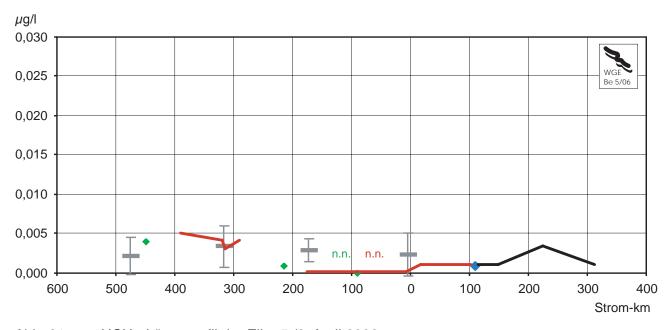
Abb. 21 γ-HCH - Längsprofil der Elbe 5./6. April 2006

Sowohl im Hinblick auf ihre Konzentrationshöhe als auch hinsichtlich der Gradientenausbildung im Längsprofil korrespondieren die γ -HCH-Gehalte im hohen Maße mit den vorstehend beschriebenen β -HCH-Gehalten. Die Werte sind im Vergleich zu den langjährigen Mittelwerten der vier deutschen Messstationen "unauffällig". Ein zusätzlicher Hochwasser-bedingter Einfluss des Muldewassers auf die Elbe ist nicht erkennbar.

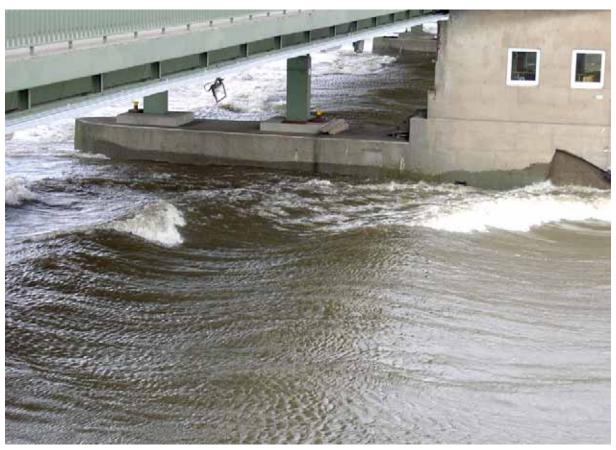
Abb. 22 Wehr Geesthacht - die Wehrklappen sind vollständig gelegt

log zur Probenahme flussaufwärts. Wegen des besonderen Eindrucks wurde im Anflug auf die erste Probenahmestelle bei Lauenburg auch das Wehr Geesthacht mit seinen gelegten Wehrklappen aufgenommen.

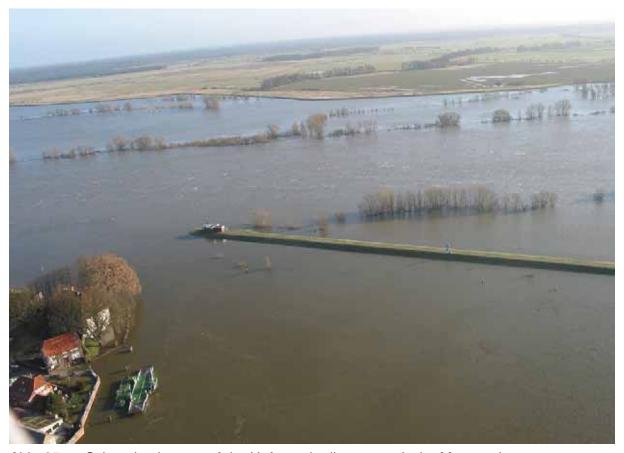
Abb. 25 Schnackenburg - auf der Hafenmole die automatische Messstation

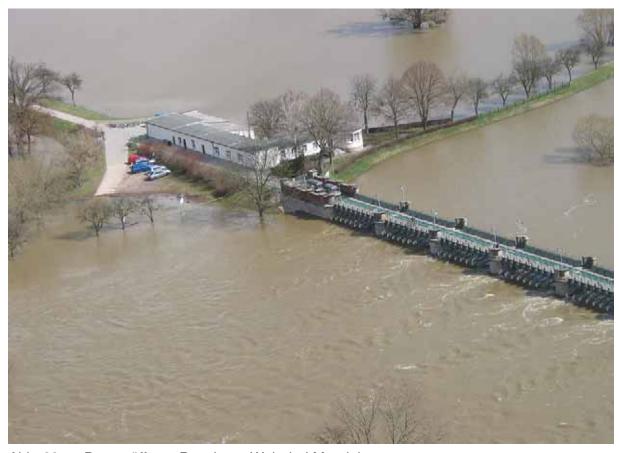
Abb. 29 Das geöffnete Pretziener Wehr bei Magdeburg

Bei Magdeburg wurde das Pretziener Wehr vom 31. März bis zum 14. April geöffnet, um

über den Elbeumflutkanal die Elbe im dortigen Bereich zu entlasten. Der Pegel Magdeburg-Strombrücke erreichte am 5. April mit 625 cm einen 45 cm niedrigeren Höchststand als 2002.
