**Titel: Ertüchtigung der Fischaufstiegsanlage
am Südufer des Wehres Geesthacht**

Machbarkeitsstudie

Datum: 23.07.2014
Auftraggeber: Flussgebietsgemeinschaft Elbe
Geschäftsstelle Magdeburg
Otto-v.-Guericke-Straße 5
39104 Magdeburg
Auftrag vom: 13.06.2013
Ansprechpartner: Herr Dr. Ollesch

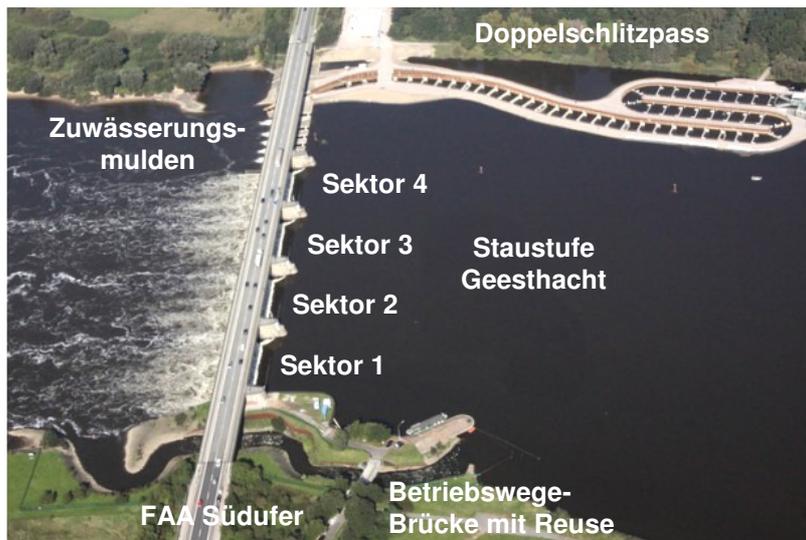
Abb. 1: Anlagen an der Staustufe Geesthacht

Das Wehr in Geesthacht besteht aus 4, jeweils 50 m breiten Feldern, die in der Regel gleichmäßig überströmt werden (s. Abb. 1). Bei Revisionsarbeiten werden jedoch zeitweilig einzelne Klappen nicht betrieben, so dass die anderen stärker beschickt werden.

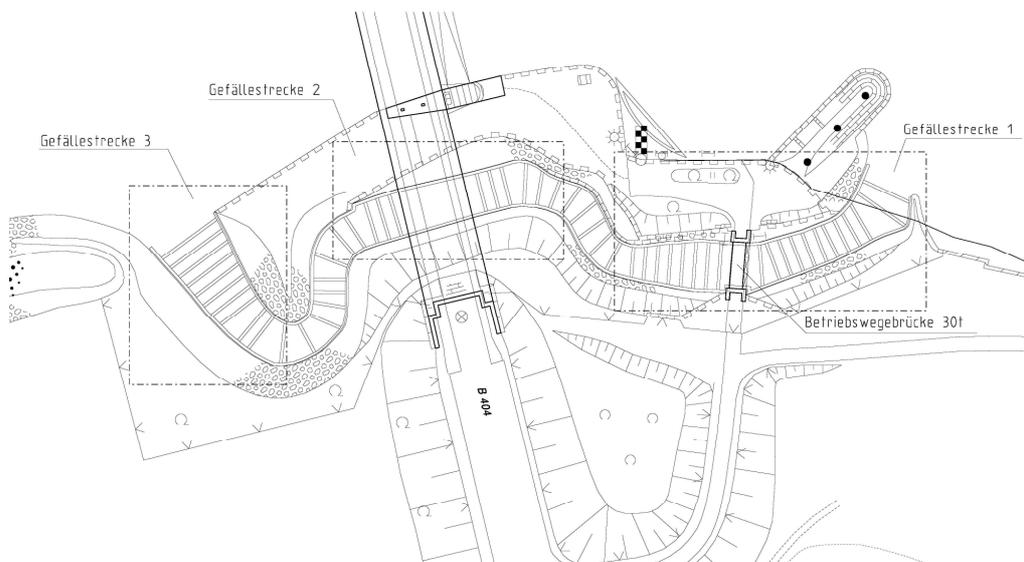
Abb. 2:
Grundriss
des
Raugerinnes
am Südufer
[14]

Das Raugerinne am Südufer besteht aus 3 Gefällestrecken und 2 Ruhebecken. Die Sohlenbreite beträgt i. M. 8 m, das durchschnittliche Gefälle 1:30. In der hydraulischen Dimensionierung wurde ein Abfluss von ca. 6,3 m³/s ermittelt. Der Höhenunterschied zwischen Ein- und Auslaufsohlen beträgt 4,7 m. Das Querprofil ist trapezförmig ausgebildet und wird mit einer mittleren Wassertiefe von 0,8 m durchflossen. Störsteine mit einem Durchmesser von 1 m x 0,6 m x 0,6 m und einem Abstand von 1 m sollen die Strömung brechen und die Fließgeschwindigkeiten reduzieren. Die mittleren Fließgeschwindigkeiten werden mit 0,89 m/s, die maximalen in Engstellen mit 1,62 m/s angegeben [14].

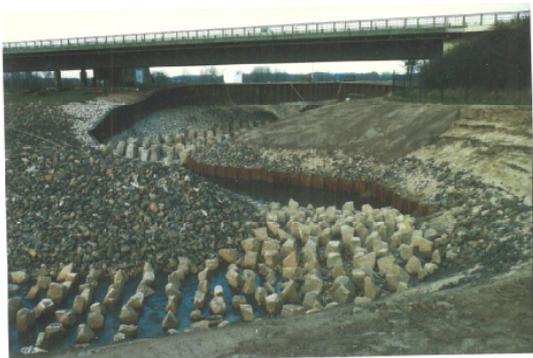
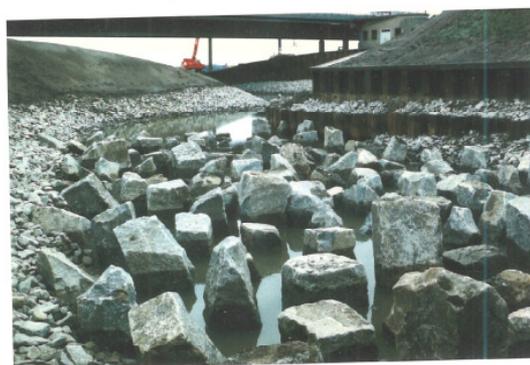
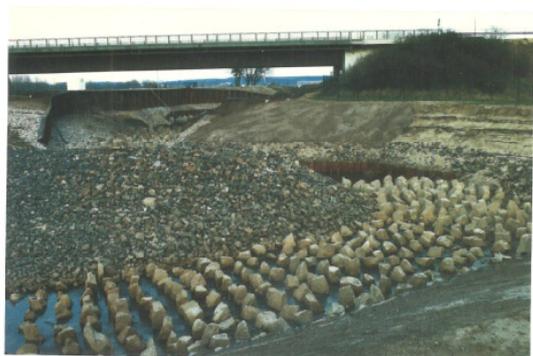
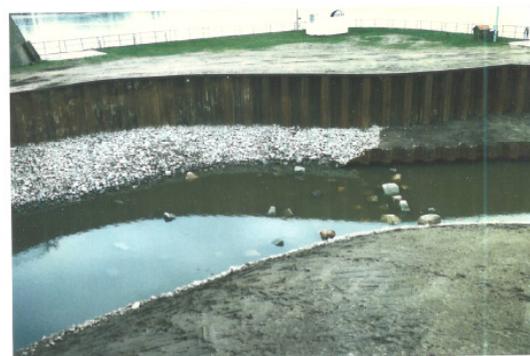
Abb. 3: Baumaßnahme Raugerinne am Südufer (Fotos: Schubert (1998))

Unter der Betriebswegebrücke im Bereich der obersten Gefällestrecke ist eine Monitoringstation für den Fischaufstieg integriert, die bei aktuellen Untersuchungen jedoch nicht mehr genutzt wird. Sie besteht aus sechs Kastenreusen mit einem Edelstahlrahmen, der einen Reusenkorb von 1,5 m Länge, 0,5 m Höhe und 0,5 m Breite bildet. Die vier mittig liegenden Reusen besitzen 0,2 m x 0,2 m große Einschwimmöffnungen. Die beiden äußeren feinmaschigeren Reusen sind für den Fang von Steig- und Glasaalen ausgelegt. Die Reusenkammern können über Schütze jeweils abgesperrt werden.

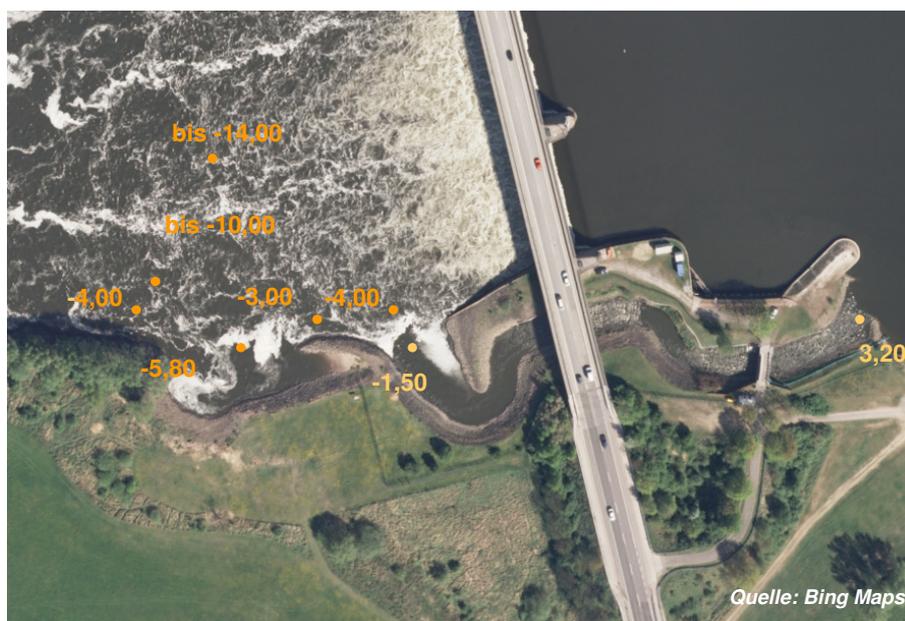
Abb. 5: Ausgewählte Sohlhöhen [mNHN] anhand von Peildaten [16] und Planungshöhen [14]

Die Anbindung der Sohle des Raugerinnes an die Stromelbe ist für den Einstieg der Fische und für die Funktionsfähigkeit der Anlage von entscheidender Bedeutung. Die Konstruktion sollte auch bei mittlerem Tideniedrigwasser (MTnw) ausreichende Wasserstände im Auslauf des Raugerinnes gewährleisten.

Die Sohle im Auslauf liegt laut Planung bei NHN - 1,50 m und somit etwa 2 m unterhalb des MTnw. Somit ist i.d.R. eine ausreichende Wassertiefe im Einstieg des Raugerinnes gegeben.

Allerdings reicht der Kolk im Unterwasser der Staustufe bis in den Mündungsbereich hinein, so dass nach einer kurzen Strecke in der Stromelbe Tiefen von $< \text{NHN} - 4,00 \text{ m}$ erreicht werden. Die Anrampung könnte somit steiler als die im DWA-M 509 vorgegebenen 1:2 sein – die genaue Neigung und Sohlbindung ist aus den vorliegenden Daten jedoch nicht abschließend bestimmen.

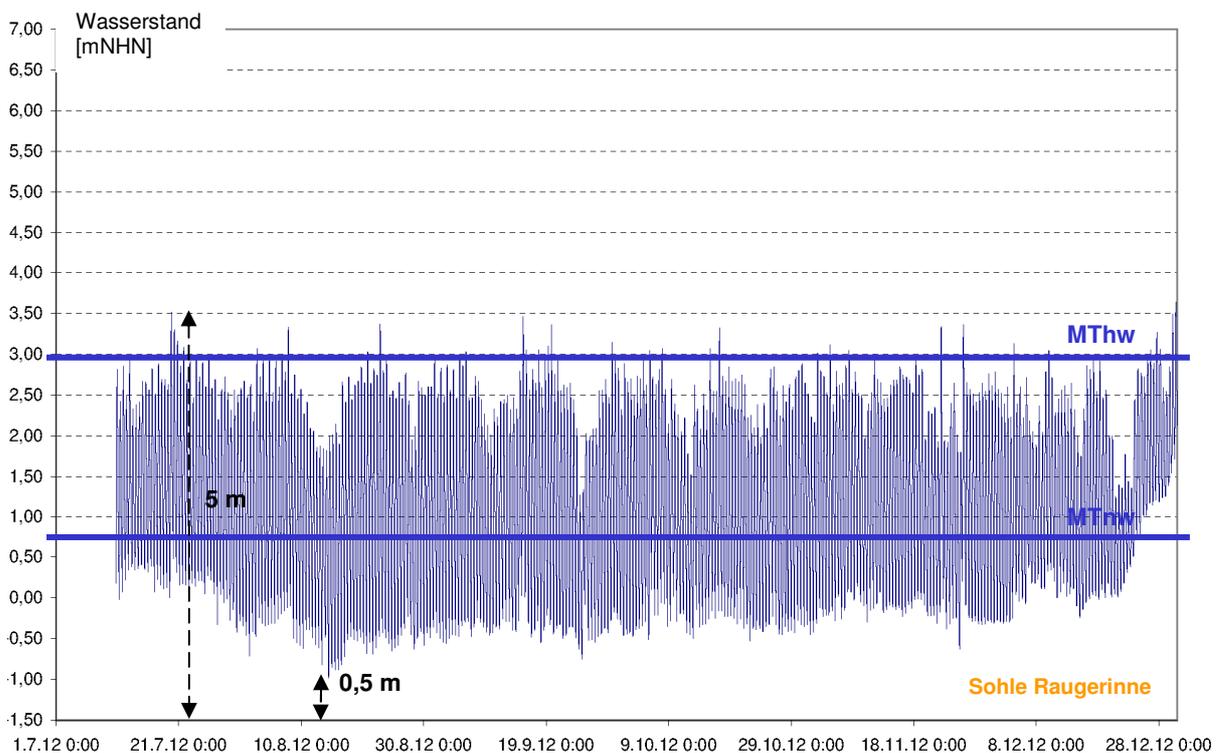
Abb. 6: Unterwasserstände [mNHN] an der Staustufe Geesthacht im 2. Halbjahr 2012

Beispielhaft ist in Abb. 6 die Tidekurven für das 2. Halbjahr 2012 dargestellt. Hier schwanken die Wassertiefen über der Sohle des Raugerinnes im Bereich der Einmündung zwischen 0,5 m (Wasserstand NHN - 1,00 m) bei Tideniedrigwasser (Tnw) und 5 m (Wasserstand NHN + 3,50 m) bei mittlerem Tidehochwasser (Thw).

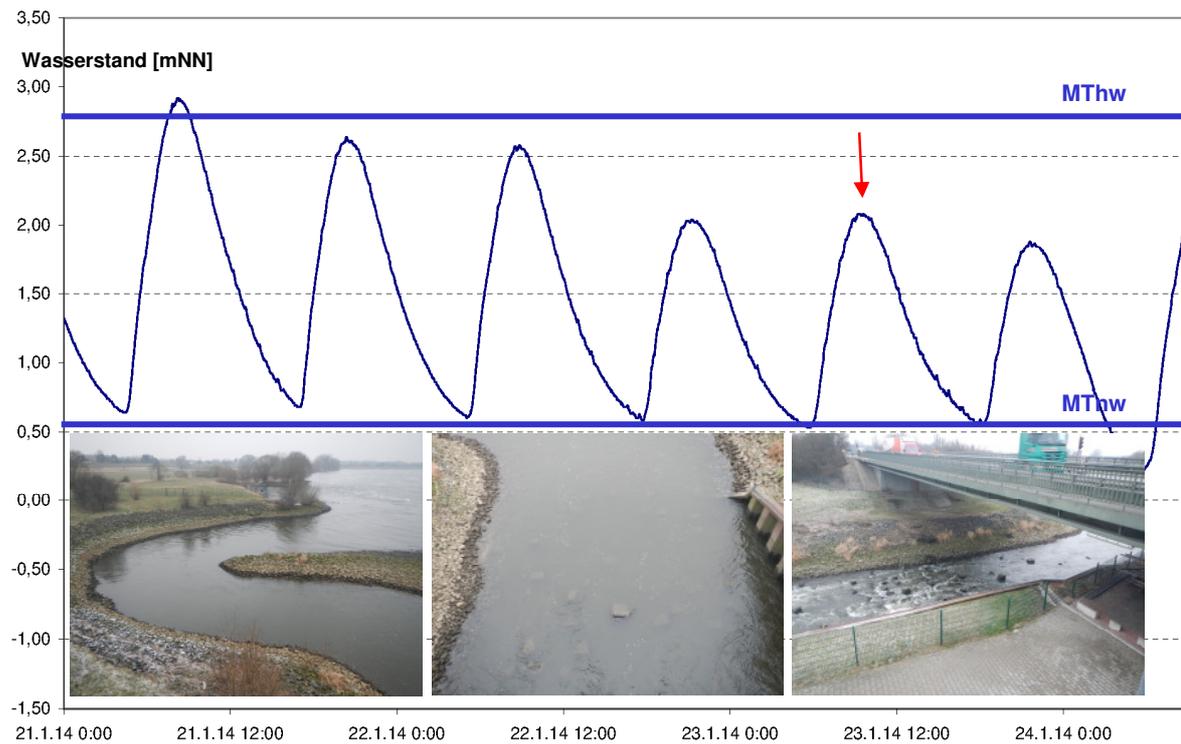
Abb. 8: Tidekurve zwischen dem 21.01.2014 und 24.01.2014 mit Bildnachweis des Rückstaus bei Tidehochwasser (Thw) (roter Pfeil)

Das Raugerinne erhält aus dem Oberwasser einen nahezu konstanten Durchfluss von ca. 6,3 m³/s. Durch den Tideeinfluss mit schwankenden Wasserständen verändern sich jedoch die Fließgeschwindigkeiten im unteren und mittleren Abschnitt des Gerinnes. Der Rückstau bei MThw reicht bis oberhalb der B404-Brücke und somit ca. 120 m weit. Die beiden unteren Gefällestrecken sind in diesem Zustand vollständig überstaut.

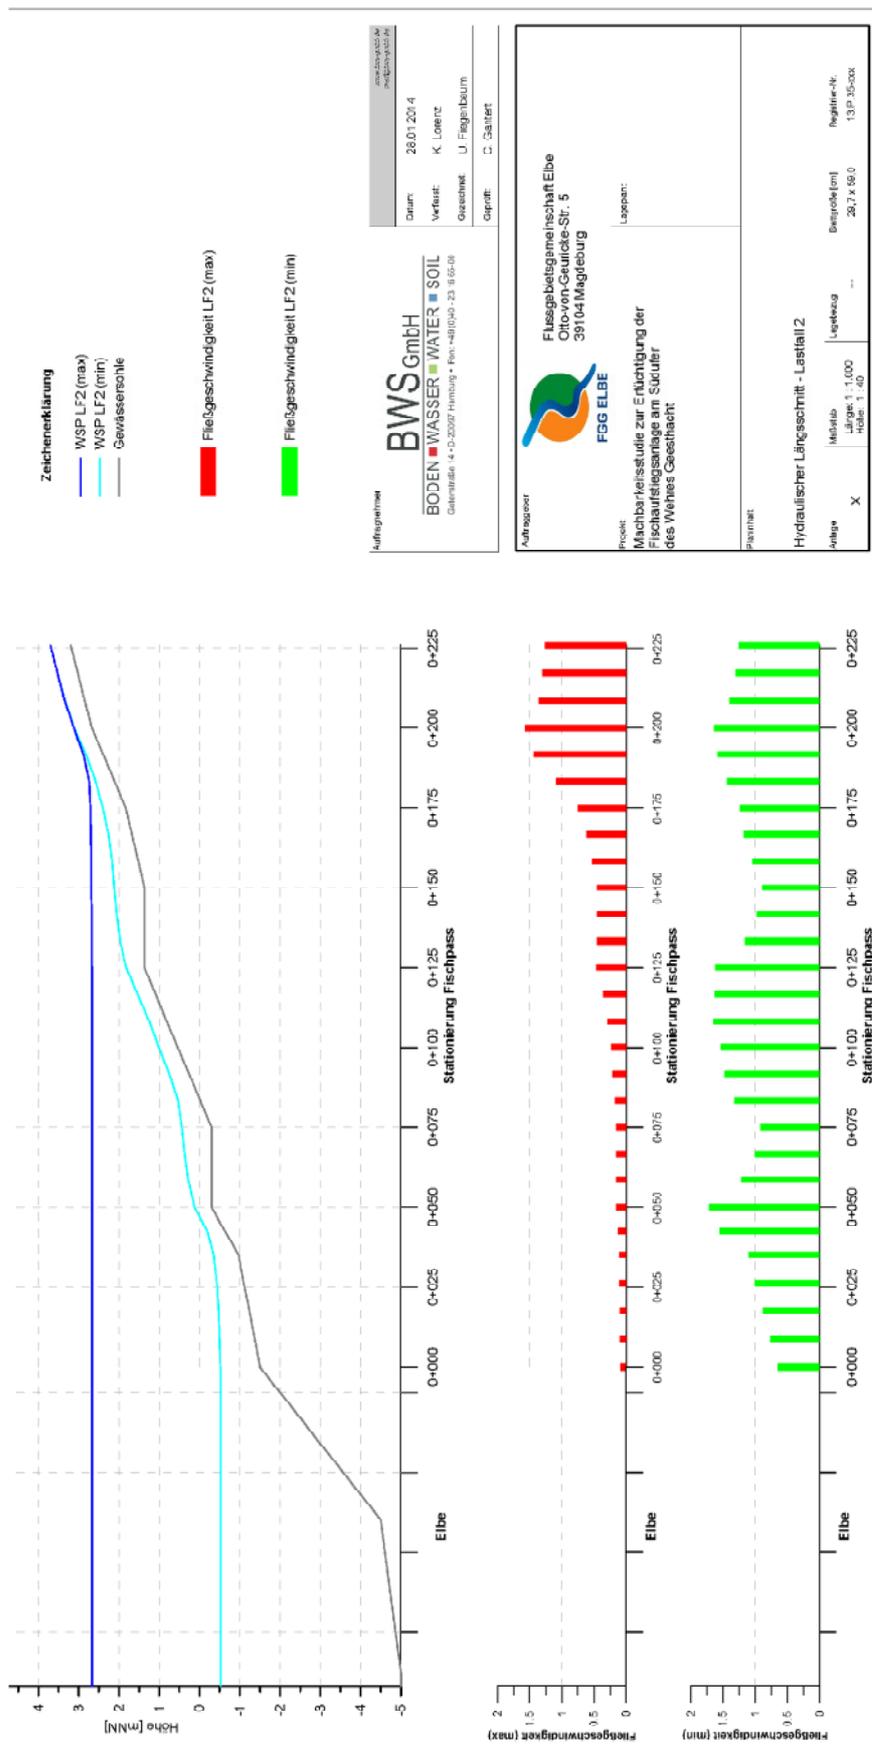
Abb. 9: Längsschnitt des Raugerinnes und Fließgeschwindigkeiten bei MThw und Trw

Die Folge sind reduzierte Fließgeschwindigkeiten im unteren Abschnitt des Raugerinnes (s. Abb. 9). Zeitweilig erzeugt der Tideanstieg ähnlich der Kehrströmung (s. Kap. 4.3) eine Gegenströmung in das Gerinne.

Die durchgeführte hydraulische Simulation zeigt bei Tnw Fließgeschwindigkeiten von $> 0,5$ m/s im Bereich der Einmündung des Raugerinnes in die Stromelbe. Bei MTnw treten Geschwindigkeiten von ca. $0,3$ m/s auf. Bei MThw reduziert sich die mittlere Strömung auf ca. $0,1$ m/s bis 100 m oberhalb des Auslaufes. Erst im oberen Abschnitt werden wieder Geschwindigkeiten von $> 0,3$ m/s erreicht (s. Abb. 9).

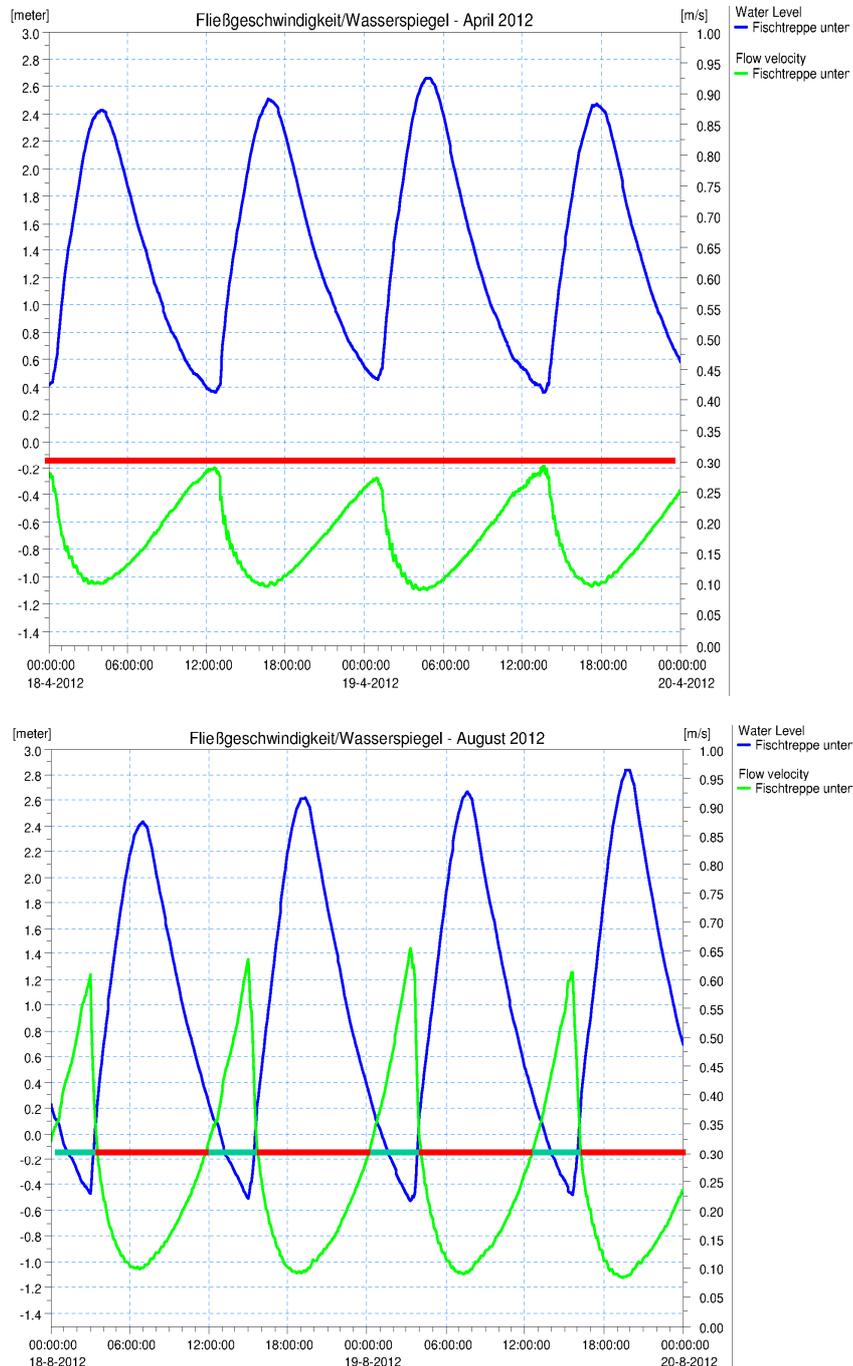
Abb. 10: Exemplarische Tidekurven im April 2012 und im August 2012 – Phasen mit ausreichender Lockströmung (grün) und Phasen mit nicht ausreichender Lockströmung (rot)

Abb. 10 zeigt exemplarisch die Situation im April 2012 und im August 2012, die häufig vorkommende Verhältnisse widerspiegeln. Im April 2012 wird die notwendige Leitströmung zu keinem Zeitpunkt erreicht, im August 2012 nur in einem sehr engen Zeitfenster.

Leitströmung wird durch die auflaufende Tide gebremst und sinkt deutlich unter 0,3 m/s, nur bei Tnw sehr begrenzte Zeiträume mit ausreichender Leitströmung

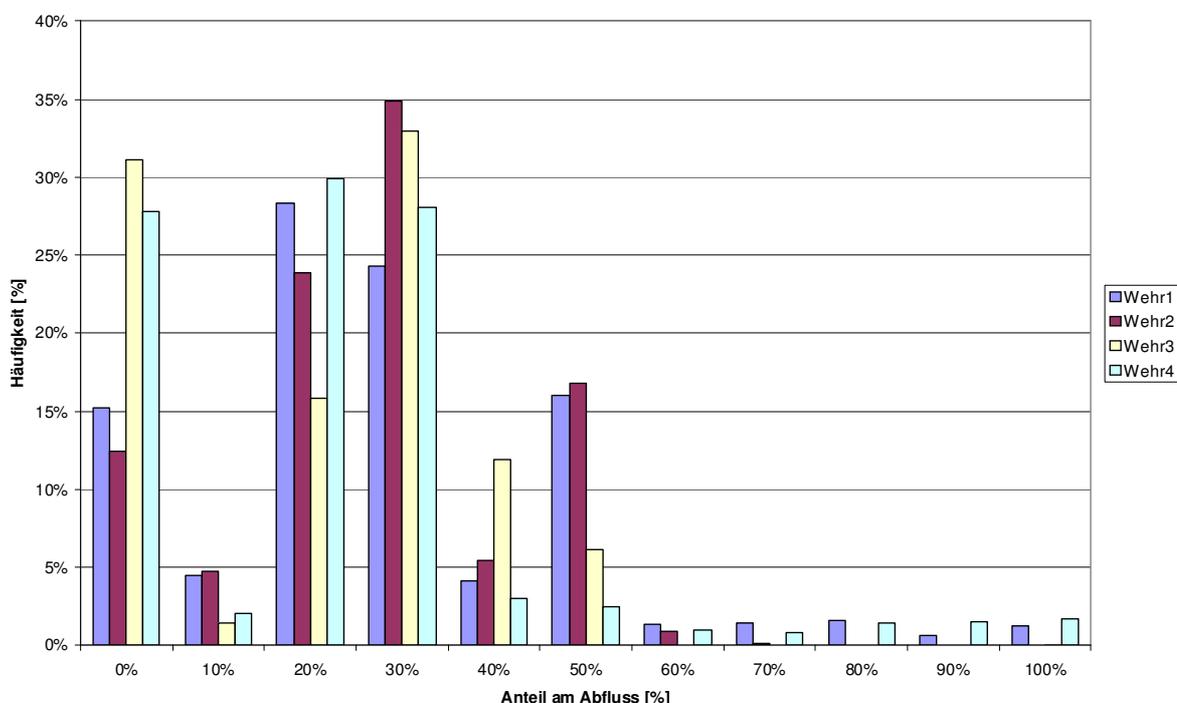
Abb. 11: Anteil der Sektoren (Wehre) am Gesamtabfluss und dessen Häufigkeit (Datenreihe Dezember 2011 bis Dezember 2013)

Die Wehrsteuerung wird erst seit Ende 2011 digital aufgezeichnet. Diese Zeitreihe ist zur statistischen Auswertung jedoch nur bedingt geeignet. Die Ergebnisse zeigen eine größere und häufigere Überströmung der nach Süden gerichteten Sektoren 1 und 2. Die Sektoren werden jedoch nur bei geringen Abflüssen oder bei wartungs- und reparaturbedingten Schließungen unterschiedlich beschickt. Solche Ereignisse sind vermutlich unverhältnismäßig stark in die Statistik eingeflossen, so dass sich die in Abb. 11 dargestellten Abflussanteile ergeben.

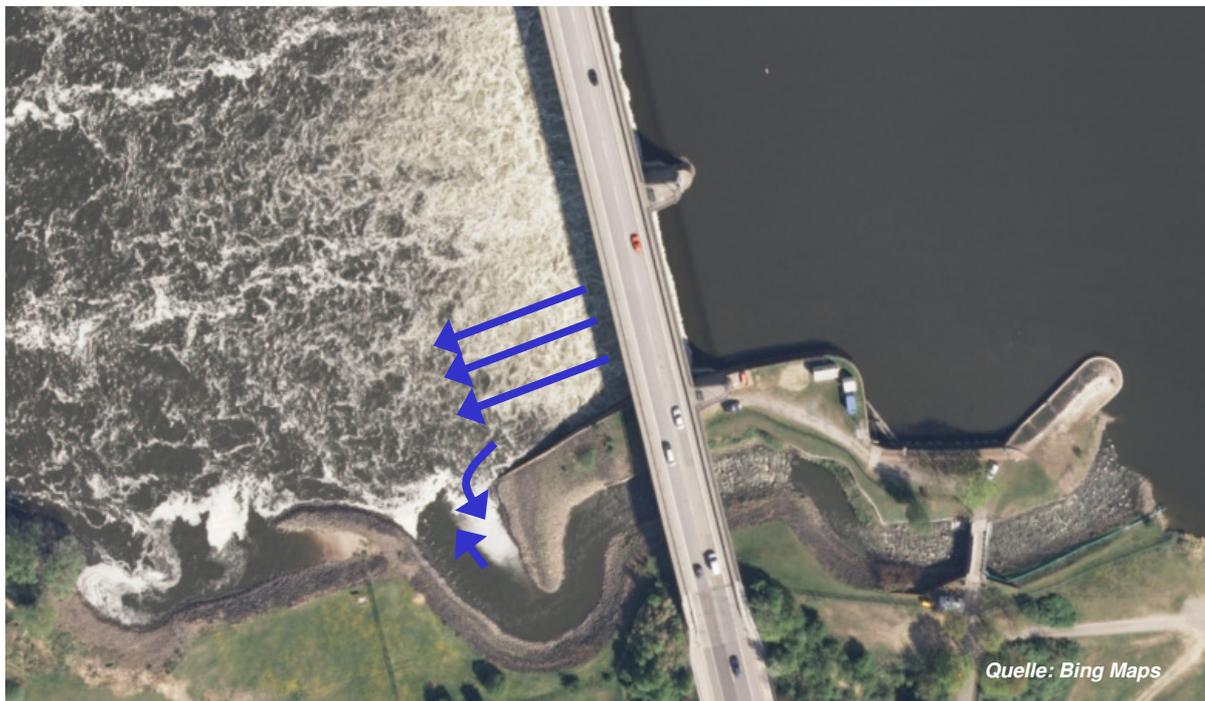
Abb. 12: Strömungssituation bei geöffnetem Sektor 1

Die Strömung des Wehres ist durch die im Unterwasser liegende Flusskrümmung auf das Südufer gerichtet. Im Luftbild ist sie bis ca. 300 m unterhalb der Anlage zu erkennen.

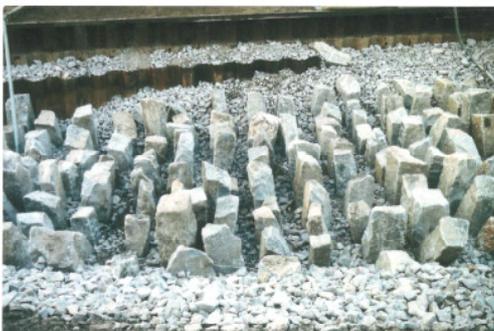
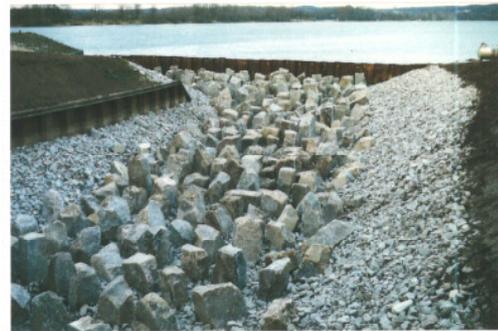
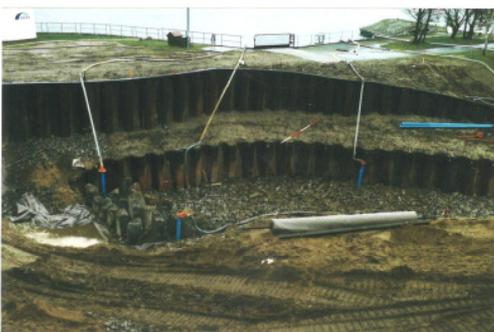
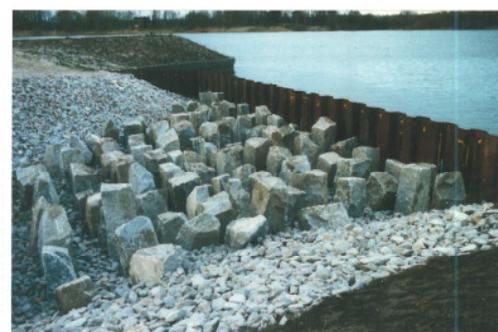
Abb. 14: Ursprüngliche Substratbeschaffenheit (Fotos: Schubert (1998))

Das beim Bau eingebrachte Material ist in den Gefällestrecken sehr grobkörnig und besteht aus Bruchsteinen (s. Abb. 14). Zusätzlich wurden Störsteine mit i. M. $1 \text{ m} \times 0,6 \text{ m} \times 0,6 \text{ m}$ Kantenlänge eingebaut, die die Strömung brechen und lokal als Fischunterstände dienen. Der Störsteinabstand beträgt 1 m . In den Ruhebecken wurden ebenfalls Bruchsteine verbaut. Somit fehlte nach Abschluss der Bauarbeiten eine für das Benthos geeignete durchgängige Substratanbindung zwischen den ober- und unterhalb gelegenen Gewässerabschnitten der Elbe. Hier sind v. a. Sande das prägende Substrat.

In [10] werden die sedimentologischen Untersuchungen nach 2 Jahren Betrieb des Raugeinnes beschrieben. Danach entwickelten sich bereits nach kurzer Zeit im Bereich der Ruhebecken sowie an den Gleithängen kleine (Watt-)Sandrücken aus. Es wurde vermutet, dass diese Sedimente aus dem Unterwasser mit der auflaufenden Tide eingetragen wurden, da das Material größere organische Anteile besitzt.

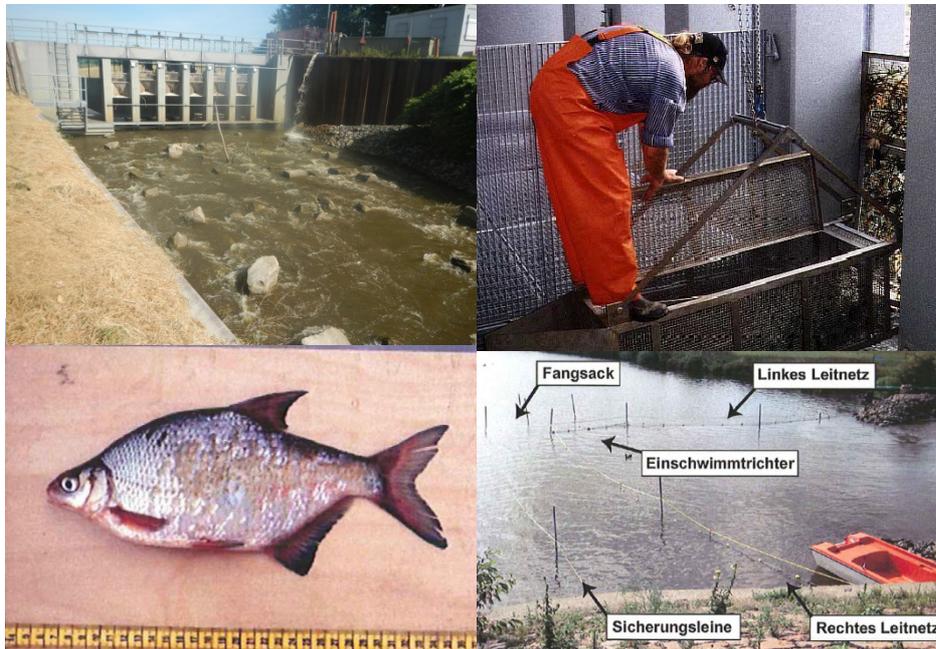
Abb. 15: Monitoringanlage (o.l.) mit Kontrollreusen (o.r.) und Fischschaden (u.l.) sowie zz. betriebene Garnreuse (u.r.) (SCHUBERT & HAGGE)

Die Betriebswegebücke überspannt die oberste Gefällestrecke des Gerinnes, in der relativ hohe Fließgeschwindigkeiten auftreten. Gegen diese müssen die in den Kontrollreusen gefangenen Fische permanent anschwimmen. Dazu sind insbesondere leistungsschwache Individuen nur kurzzeitig in der Lage. Auch die Kräfte stärkerer Schwimmer ermatten mit zunehmender Expositionsdauer. Demzufolge traten in diesen Kontrollreusen zeitweilig umfangreiche Fischschädigungen auf.

Bei Massenaufstiegen wirkten sich auch die dann zu geringen Reusenvolumina nachteilig auf die gefangenen Tiere aus.

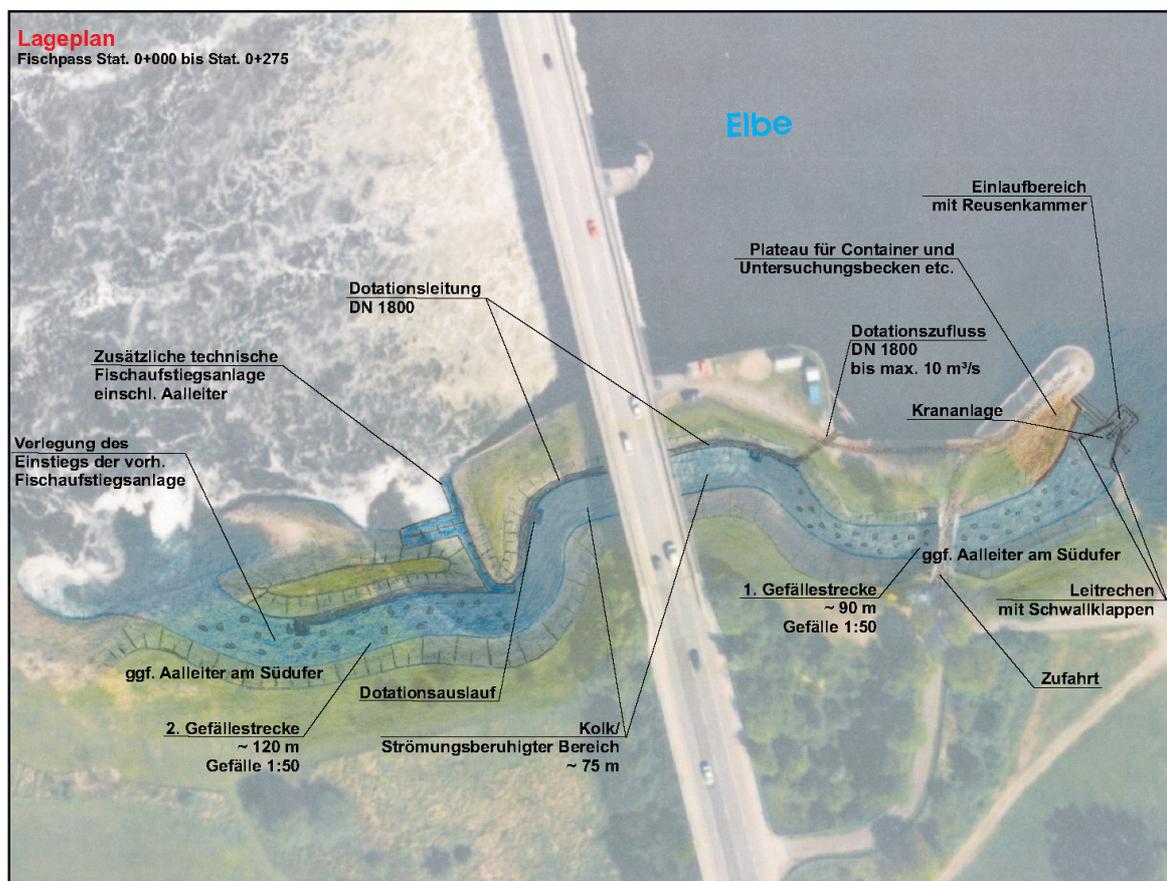
Abb. 16: Optimierungsvorschlag

Die größten Defizite sind die fehlende Leitströmung bei hohen Unterwasserständen sowie die Turbulenzen und hohe Fließgeschwindigkeiten durch den Wehrüberfall des Sektors 1. Die Auffindbarkeit der Fischaufstiegsanlage ist dadurch für einige Arten und Größenklassen zeitweilig eingeschränkt.

Die wesentlichste Umbaumaßnahme besteht darin, die Einmündung des Raugerinnes aus dem Turbulenzbereich des Wehres zu verlegen. Dies kann durch eine Laufverlängerung in eine ca. 100 m unterhalb am Südufer liegende Bucht erfolgen. In der Bucht fanden sich bei bisherigen Untersuchungen oft große Schwärme an Cypriniden ([5]; Schubert, mündl. Mitt.), also eher leistungsschwächere Fischarten, die den Bereich vor dem Wehr z. T. nicht durchschwimmen können. Die Strömung des Wehres konzentriert sich zudem – allerdings mit einer deutlich abgeschwächten und gerichteteren Strömung – in diesem Bereich des Elbufers, so dass Fische an diese Stelle gelenkt werden. Dort sind sie einem wesentlich geringeren hydraulischen Stress und günstigeren Strömungsverhältnissen in der Stromelbe zur Auffindbarkeit der Aufstiegsanlage (keine Querströmung, geringere Fließgeschwindigkeiten) ausgesetzt als unmittelbar am Wehr.

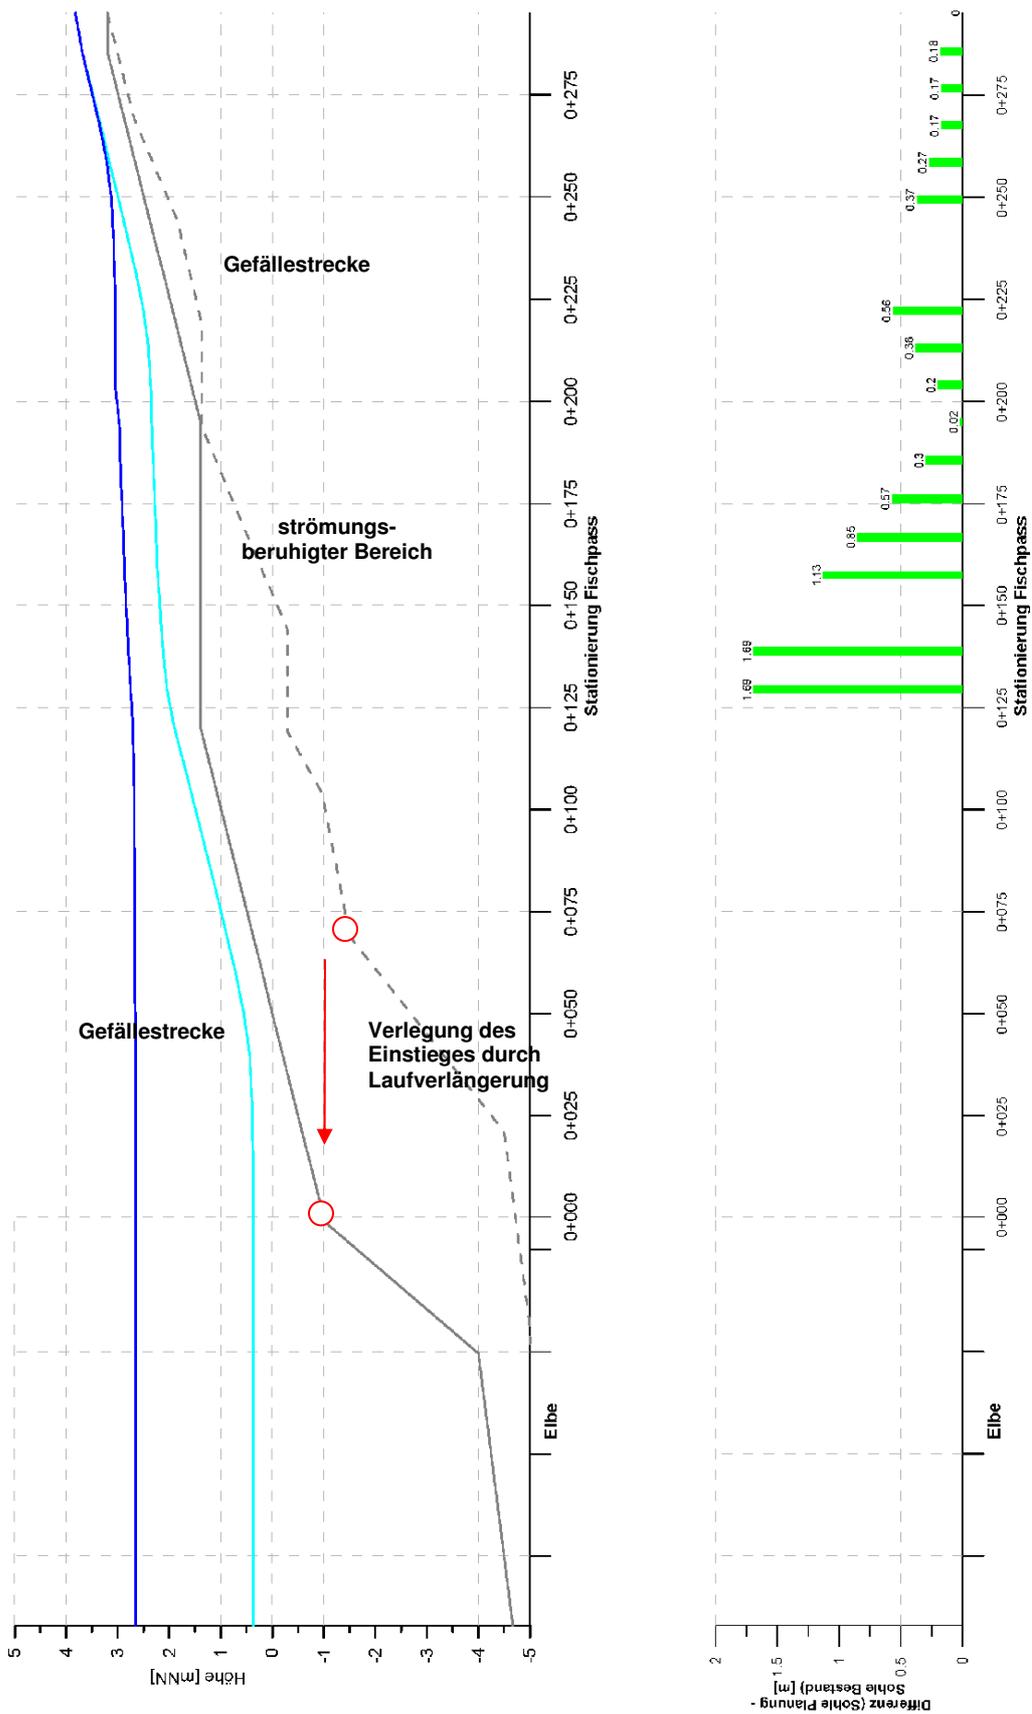
Abb. 17: Längsschnitt Planungsgerinne mit Wasserständen MThw und MTnw sowie Sohlhebungen

Die Laufverlängerung ermöglicht die Reduzierung des Sohlgefälles von 1:30 auf ca. 1:50 (s. Abb. 17 oben). Die Sohle am Auslauf sollte auf NHN - 1,00 m angehoben werden, um das Wasservolumen zu reduzieren und die Fließgeschwindigkeit dadurch zu erhöhen. Bei extremem Tnw ($< \text{NHN} - 1,00 \text{ m}$) kann es dadurch zwar zu einem Abriss des Stromstriches kommen, so dass leistungsschwache Fische das Raugerinne dann zeitweilig nicht erreichen. Diese Ausfallzeiten sind jedoch sehr selten und die Vorteile eines flacher durchströmten Profils mit höheren Fließgeschwindigkeiten überwiegen.

Durch die Anhebung der Sohle und Gefällereduzierung des Gerinnes (s. Abb. 17 unten) könnte die Sohle mit entsprechend abgestuftem Material ausgestattet (überschüttet) werden, um auch Kleinstlebewesen den Aufstieg zu ermöglichen. Aufgrund des hohen Abflussaufkommens sind größere Steine zur Standsicherheit und Langestabilität aber weiterhin zwingend erforderlich. Störsteine reduzieren die Fließgeschwindigkeit auf ein verträgliches Maß. Genauere Untersuchungen und Berechnungen sind im weiteren Verlauf der Planung erforderlich.

Der Optimierungsvorschlag sieht zwei Gefällestrecken mit einem dazwischen liegenden strömungsberuhigten Abschnitt von 75 m Länge vor (s. Abb. 17). Dieser Abschnitt liegt unterhalb der B404-Brücke.

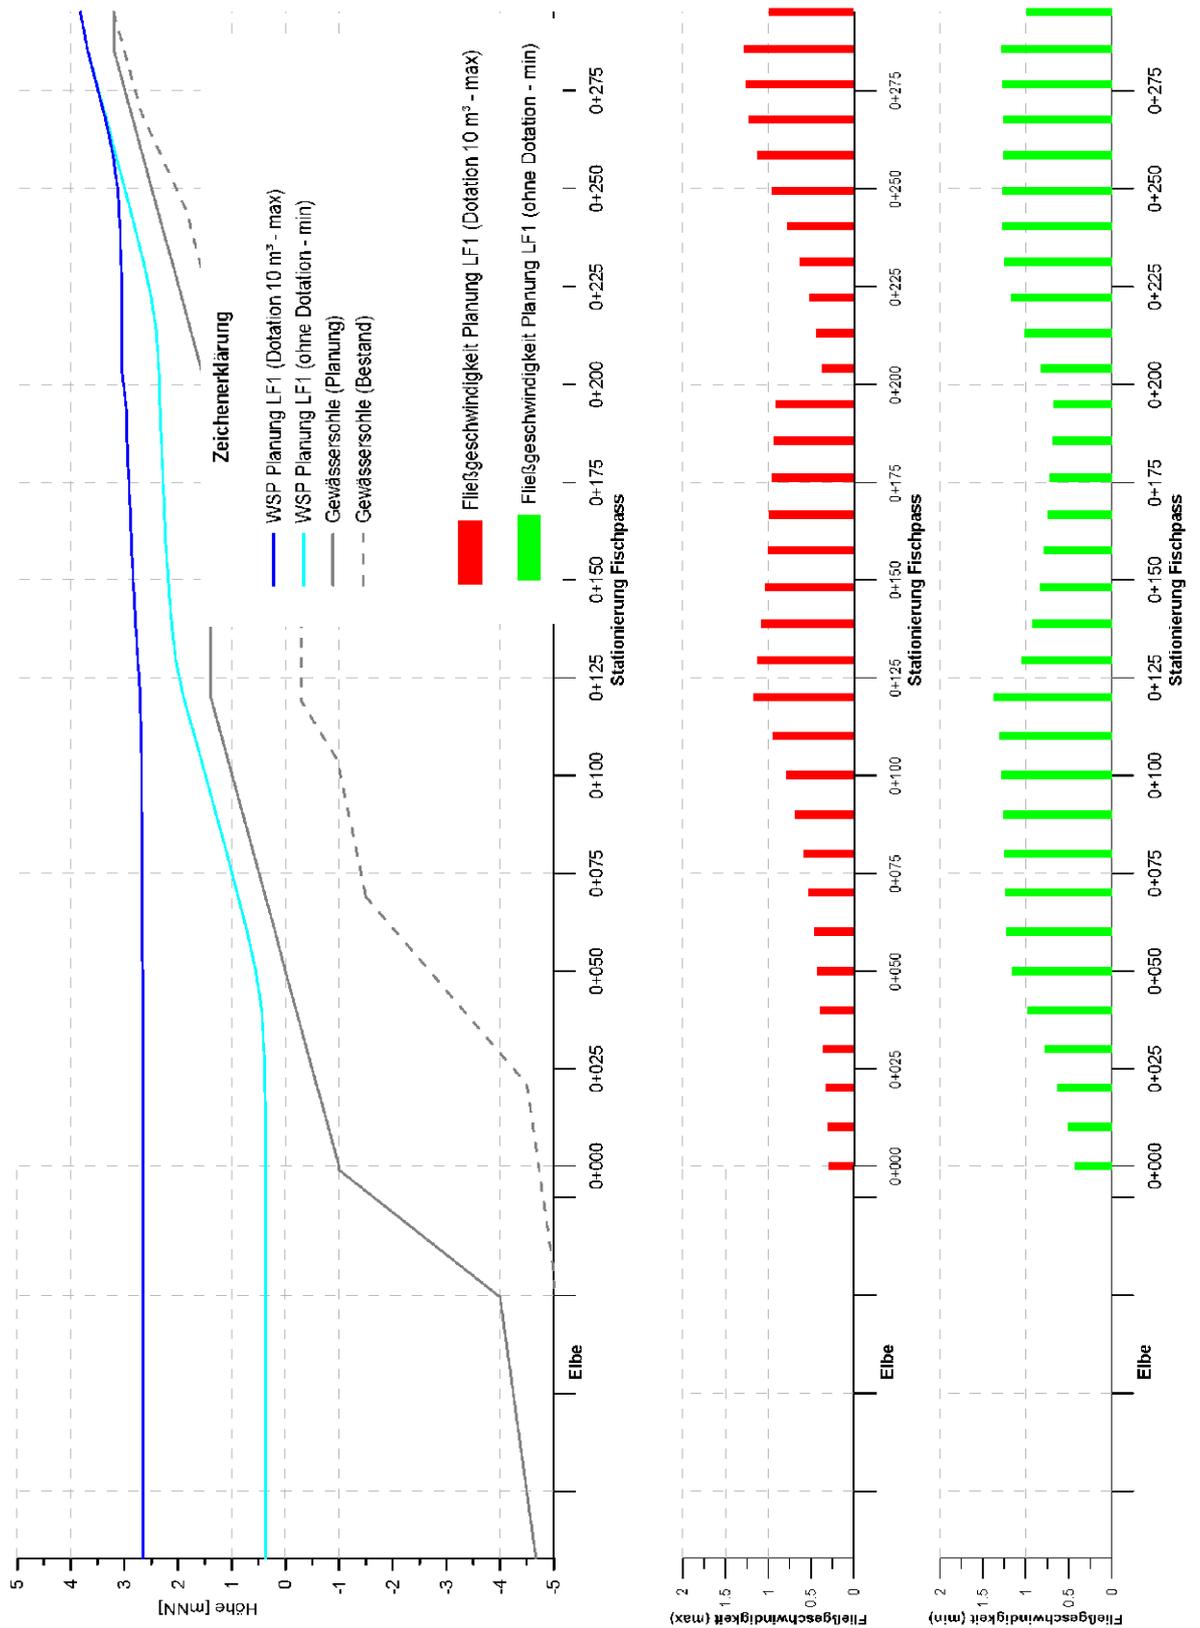
Abb. 18: Längsschnitt Planungserinne mit Wasserständen MThw und MTnw sowie Fließgeschwindigkeiten

Ein weiteres erhebliches Defizit besteht in der nur in einem sehr engen Zeitfenster vorhandenen ausreichenden Leitströmung von $> 0,3$ m/s. Die Leitströmung ist abhängig vom Unterwasserstand und schwankt somit im Tideverlauf. Der Rückstau bei MThw reicht bereits weit in das Raugerinne hinein. Neben der Verringerung der durchflossenen Querschnittsfläche durch Anhebung der Sohle ist eine zusätzliche Abflussdotation erforderlich, um eine ausreichende Strömung auch bei Tidehochwasserständen zu erreichen.

Hierbei kann sich an der schwimmergesteuerten Zuleitung des Doppelschlitzpasses am Nordufer orientiert werden. Eine Dotationsleitung aus dem Oberwasser stellt den notwendigen Abfluss zur Verfügung. Erste hydraulische Vorbemessungen ergaben eine erforderliche Dotationsmenge von $10 \text{ m}^3/\text{s}$, so dass der Gesamtabfluss an der Aufstiegsanlage am Südufer des Wehres Geesthacht auf ca. $17 \text{ m}^3/\text{s}$ steigt. Die Leitung benötigt nach ersten Bemessungen einen Durchmesser DN1800 und drei Auslässe, die mit Rückstauklappen und Schwimmkörper versehen sind. Bei steigenden Wasserständen hebt sich der Schwimmkörper und öffnet die Auslässe, der Ausfluss steigt. Die Öffnungsweite sowie der Auslassdurchmesser regulieren den Ausstrom.

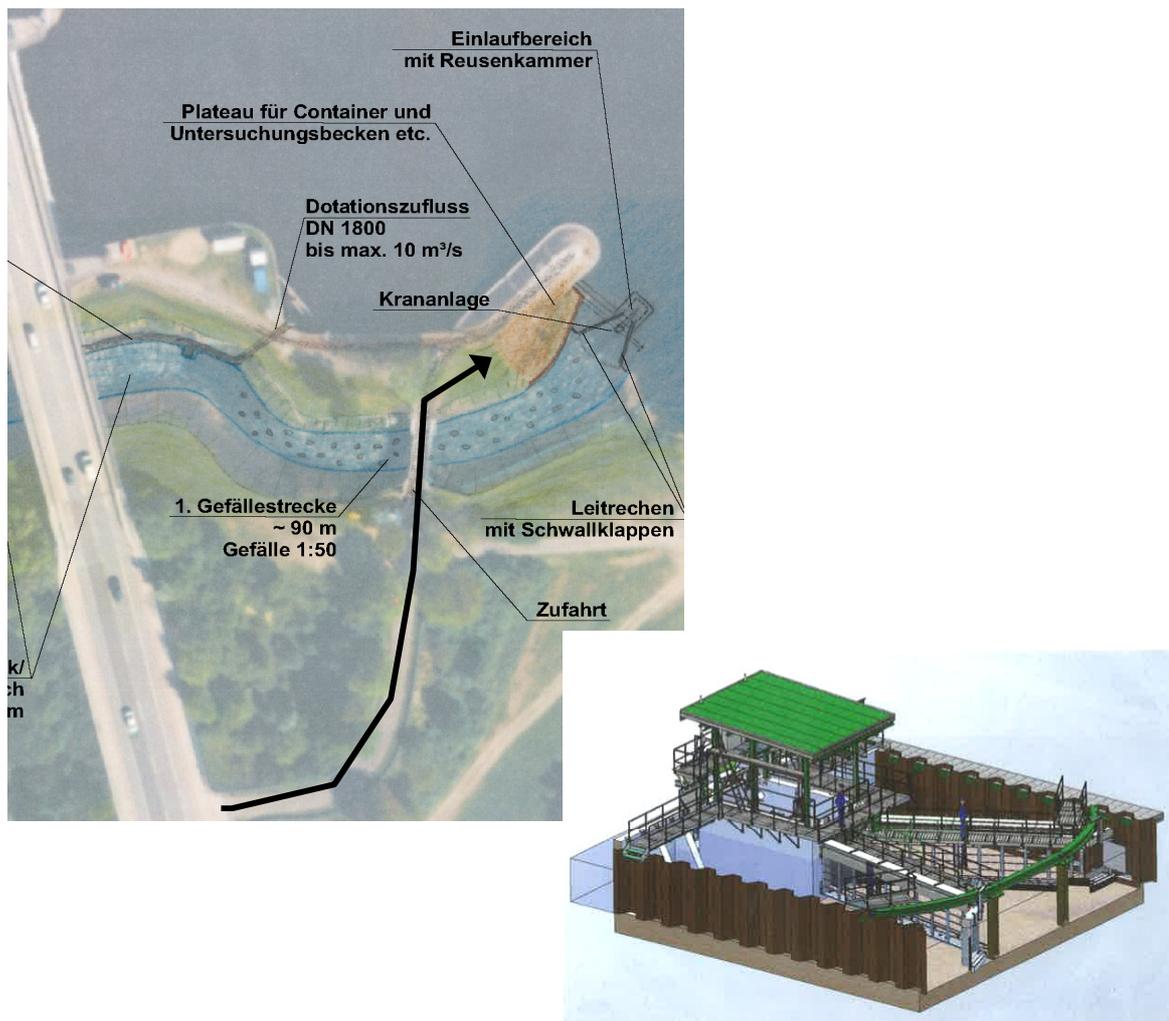
Abb. 19: Monitoringeinrichtung mit Fanganlage entsprechend der am Nordufer [13]

Die Zufahrt zur Fanganlage könnte über die Betriebswegebücke erfolgen. Die Landzunge zwischen Raugerinne und Stromelbe müsste als Plateau für einen Laborcontainer etc. hergerichtet werden. Die dafür ggf. erforderliche zusätzliche Fläche könnte durch eine Vorspundung geschaffen werden. Ihre Befahrbarkeit müsste gewährleistet sein. Im Vordergrund sollte die Arbeitssicherheit stehen. Alle Arbeiten sollten von Land aus durchgeführt werden können.

Die Unterschiede der Anlagen liegen in dem Material der Reuse. Das Fanggerät und die Leitgitter bestehen bei der Kastenreuse aus einem Lochblech, bei der Garnreuse das Fanggerät hingegen aus Netzgarn. Als Vor- und Nachteile sind zu nennen.

- Die Blechreuse hat eine definierte Unterkante; bei einer Garnreuse ist der Bodenschluss unter Umständen schwer sicherzustellen
- Das Blech ist in der Anschaffung deutlich teurer, aber das Garn verschleißt deutlich schneller, was zu Folgekosten führt.

- Eine Kontrolle des Fanggerätes auf Beschädigungen (v. a. Löcher) ist bei einer Garnreuse viel zeitaufwendiger; es müssen hier auch die Leitgarne kontrolliert werden.

- Ein großes Problem stellen die vielen Wollhandkrabben in Geesthacht dar. Sie klammern sich in der Garnreuse fest und sind schwer herauszubekommen. Zudem sind Schädigungen des Garns durch Bisse und bei der Entnahme wahrscheinlich.

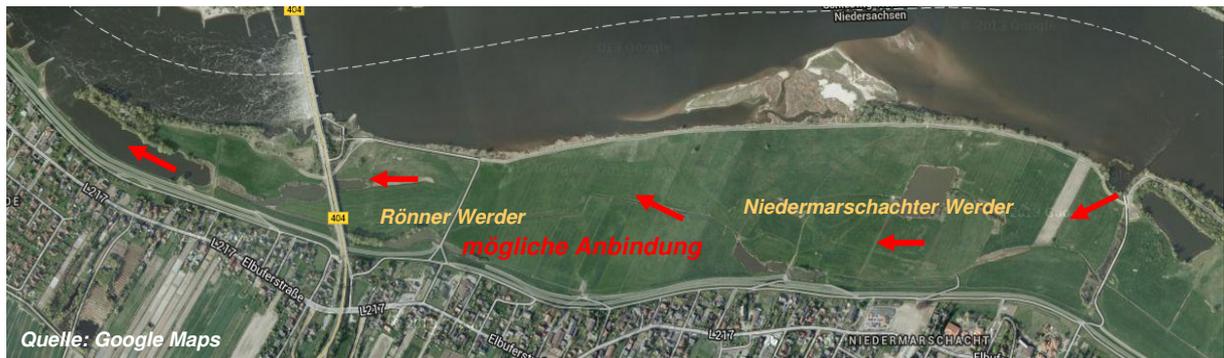
Abb. 20: Rönner und Niedermarschächter Werder südlich der Staustufe Geesthacht mit möglicher Gewässerführung

Die vorhandenen Strukturen mit engeren und breiteren Gräben ermöglichen eine Vielzahl von Varianten zur Anbindung an die Mittel-Elbe. Schwerpunkt hier sollte die Gestaltung eines sehr naturnahen, regelmäßig durchflossenen Gewässersystems sein. Aus dem maximalen mittleren Höhenunterschied zwischen Tide- und Mittel-Elbe von 3,5 m ergeben sich notwendige Gefällestrrecken von ca. 350 m zur Überwindung des Gefälles.
