Reduktion von Schadstoffeinträgen aus Altlasten – Positivbeispiele für die Haldensanierung im Freiburger Raum

Das Altlastenprojekt SAXONIA

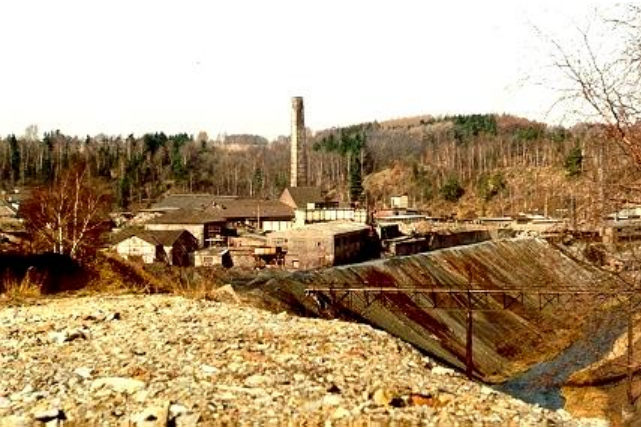
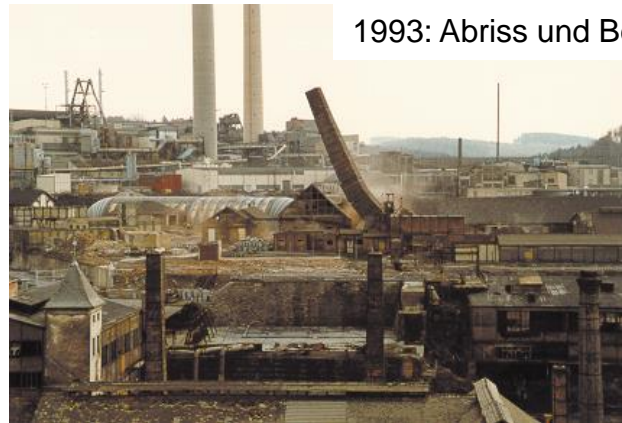
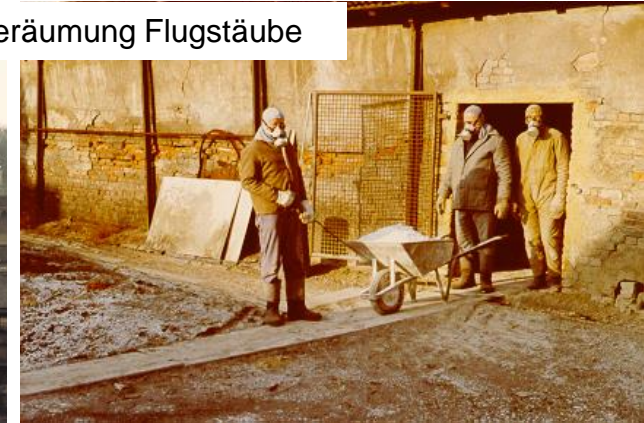
1993: Abriss und Beräumung Flugstäube

1. **1993:** Abriss der Anlagen und Verbringung von ca. 10.000 m³ **Abbruchmassen** vorrangig vor Ort, 250 t **Flugstäube** in Untertagedeponie
2. **1993:** 0,50 cm temporäre Abdeckung
3. **1994/95:** Planungen zur Sicherung
4. **2001:** Aufbringen einer Asphaltdecke (nur 8 cm)
5. **2013:** erste Sanierung der Asphaltoberfläche

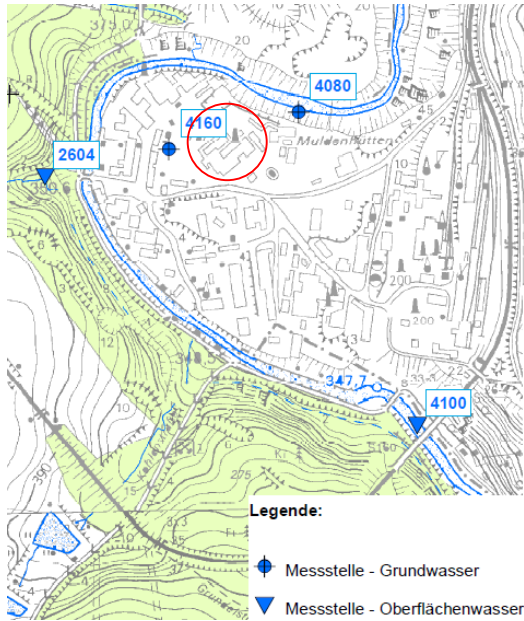
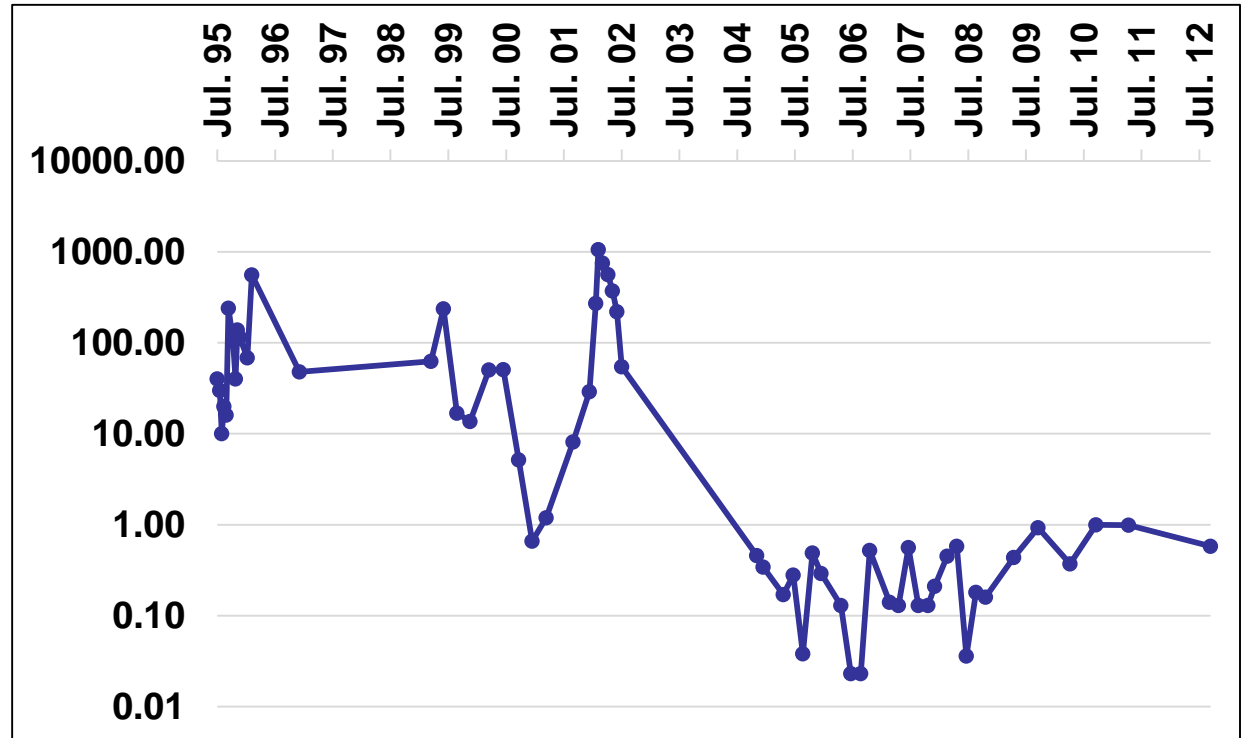
Arsengehalte in Pegeln (4088, 4080) unterhalb Arsenhütte, Böschung Freiburger Mulde:

1996-2002

10 - 1060 mg/l

2002-2012

0,1 – 1,0 mg/l
